Modul V – Brandschutz

HoHo Wien

HoHo

Hard Facts:

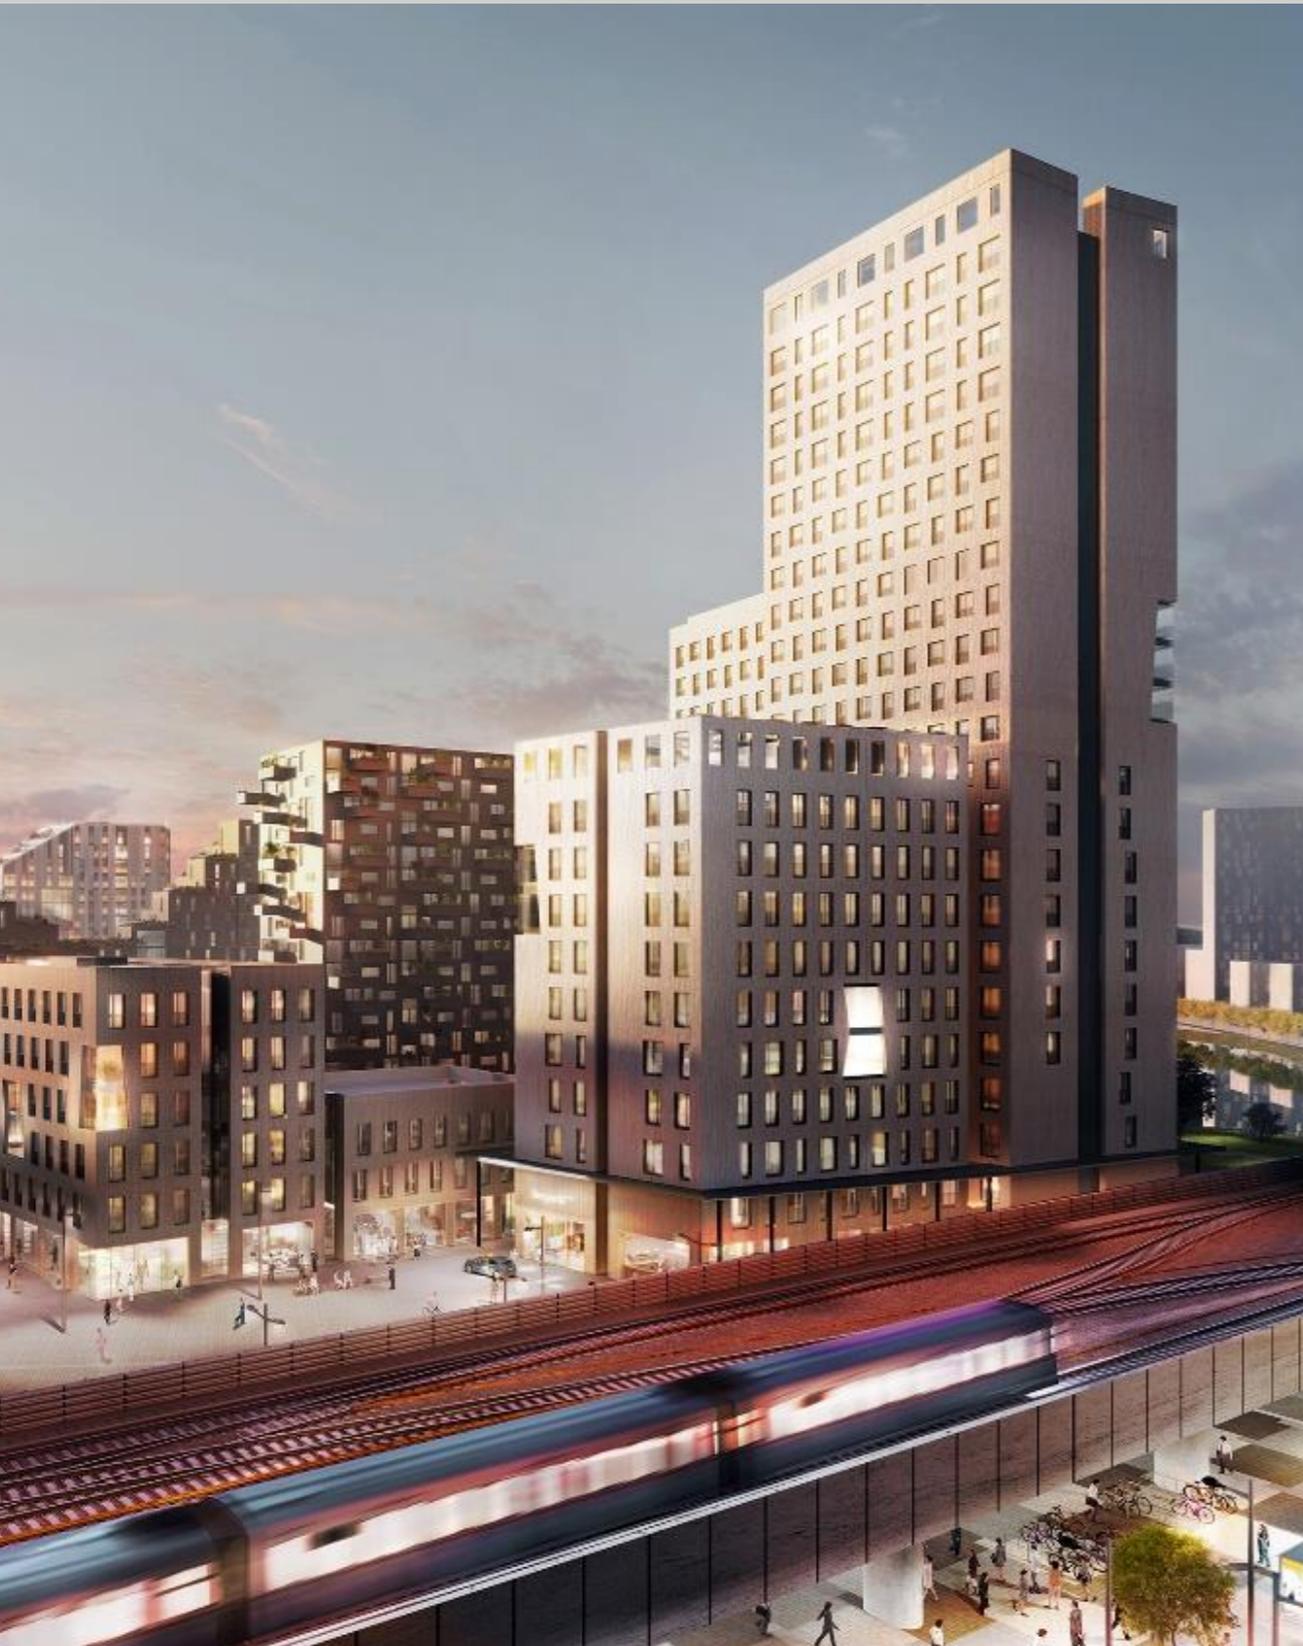
Bruttogesamtfläche: 25.000 m²

24 oberirdische Geschoße

Höhe: 84 Meter

Bauweise:

Aussteifungskern = Ortbeton

Stützen = blockverleimtes Brettschichtholz

Wände = Brettspertholz

Decken = HBV (Holzbeton Verbunddecken)

Randunterzug = Betonfertigteile

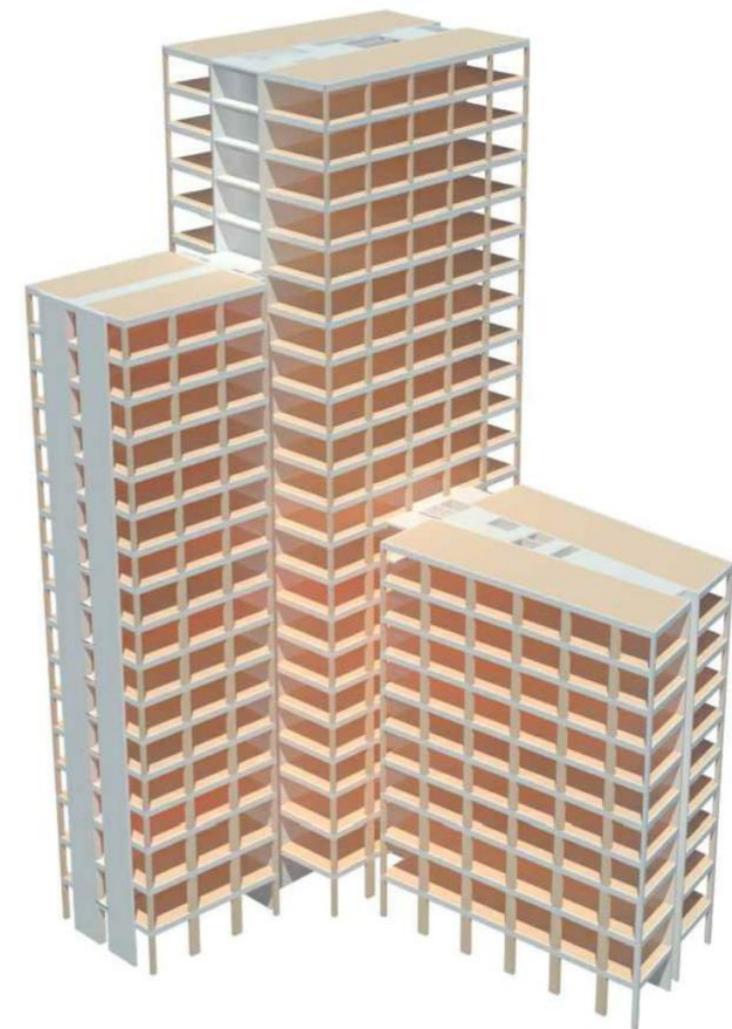
Angedockte Holzkonstruktion
Decken Holz-Beton Verbund

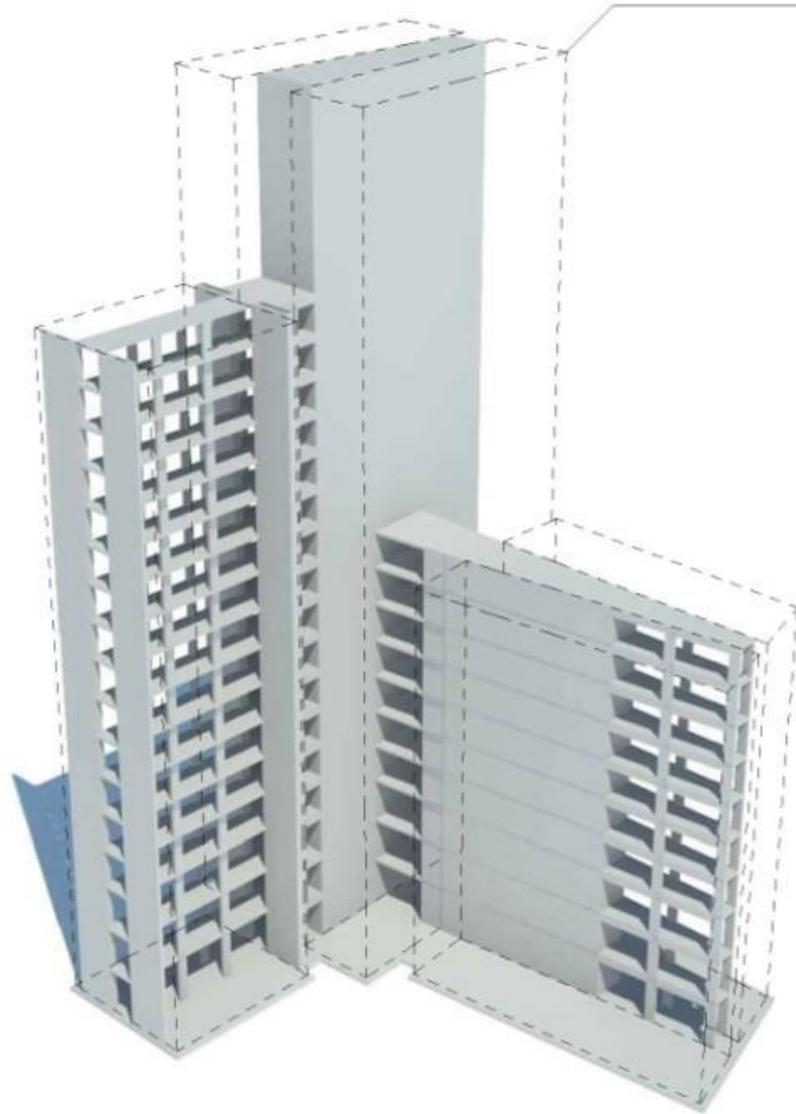
Betonkern

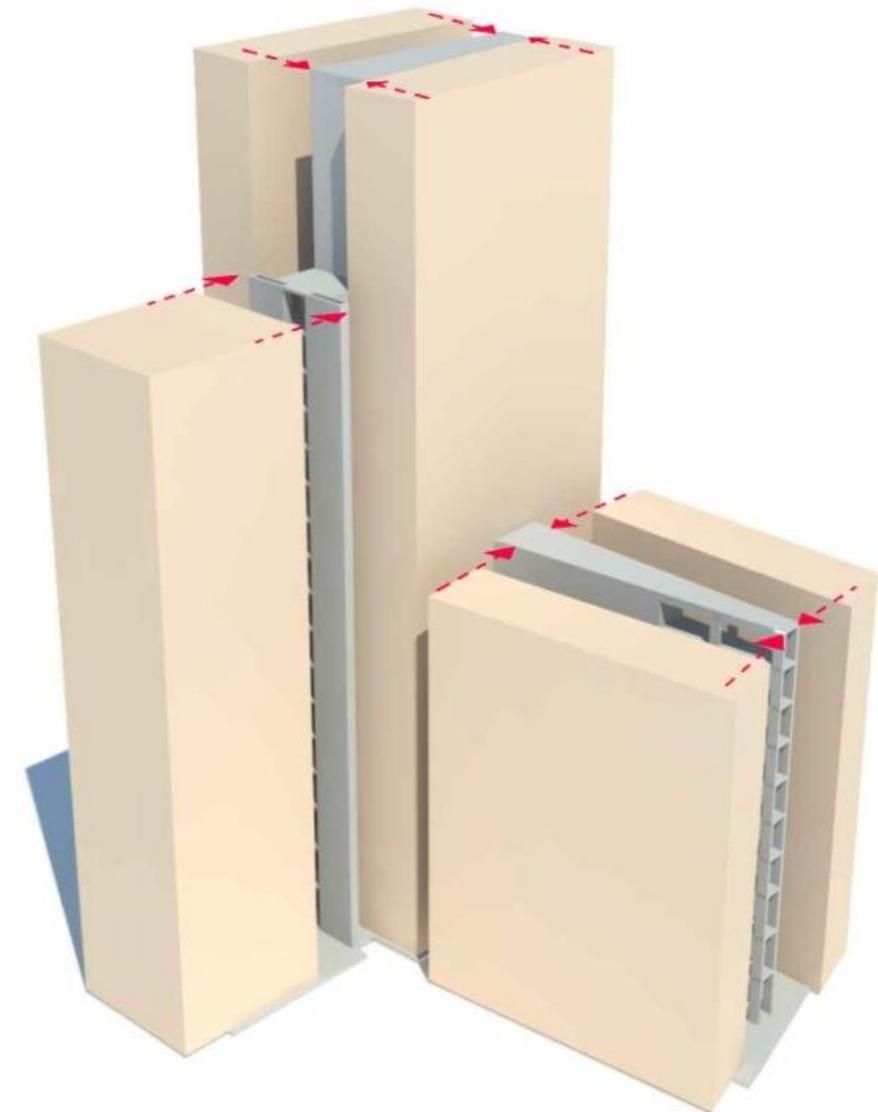
Holzkonstruktion Angedockt

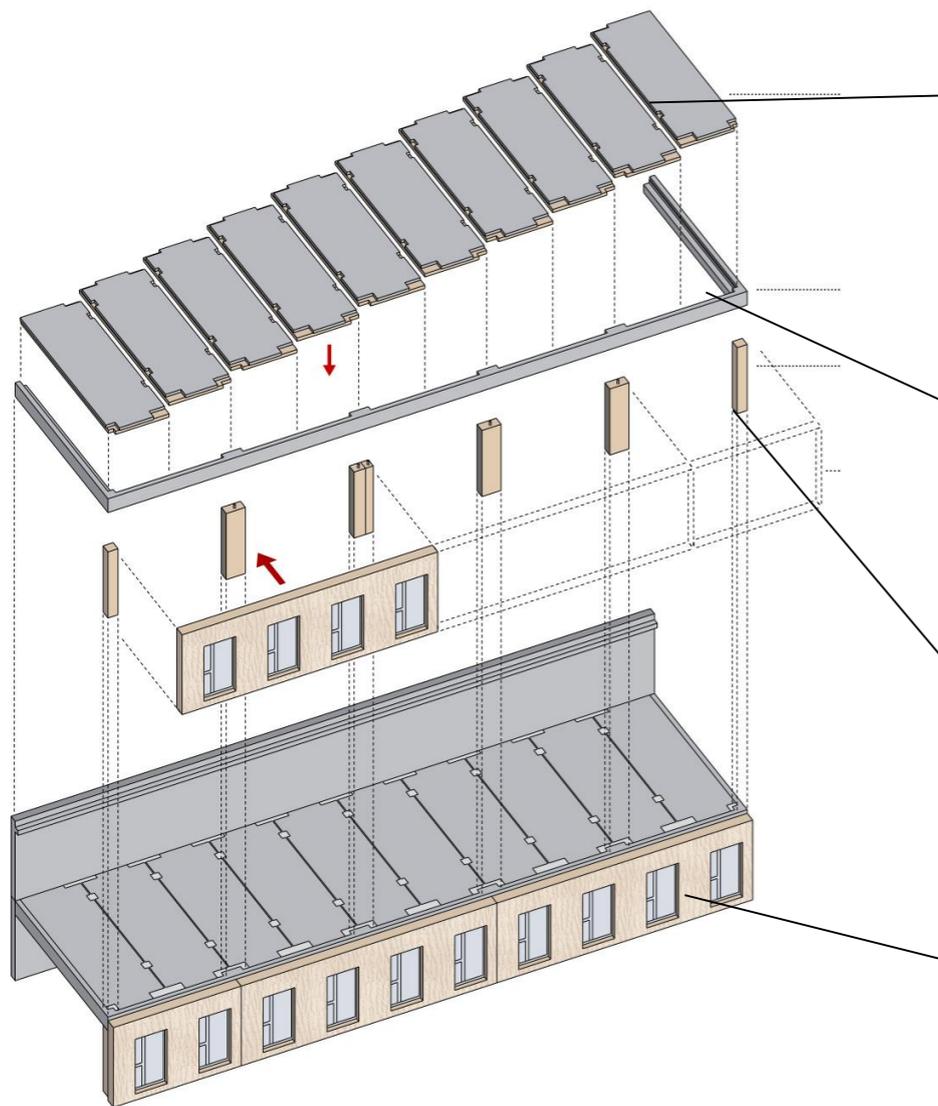
Deckenelemente

Schubsteife Verbindung der FT Deckenelemente mittels lokaler Vergussausparungen und Klappisen

Randträger

Kraftschlüssiger Verbund mit Decke und Stütze über Vergussbereiche

Stütze mit Fassadenelement verbunden

Mit vertikaler Zugverankerung durch eingeklebte Eisen und Verguss im Hüllrohr / Randträger

Fassadenelement Sandwich

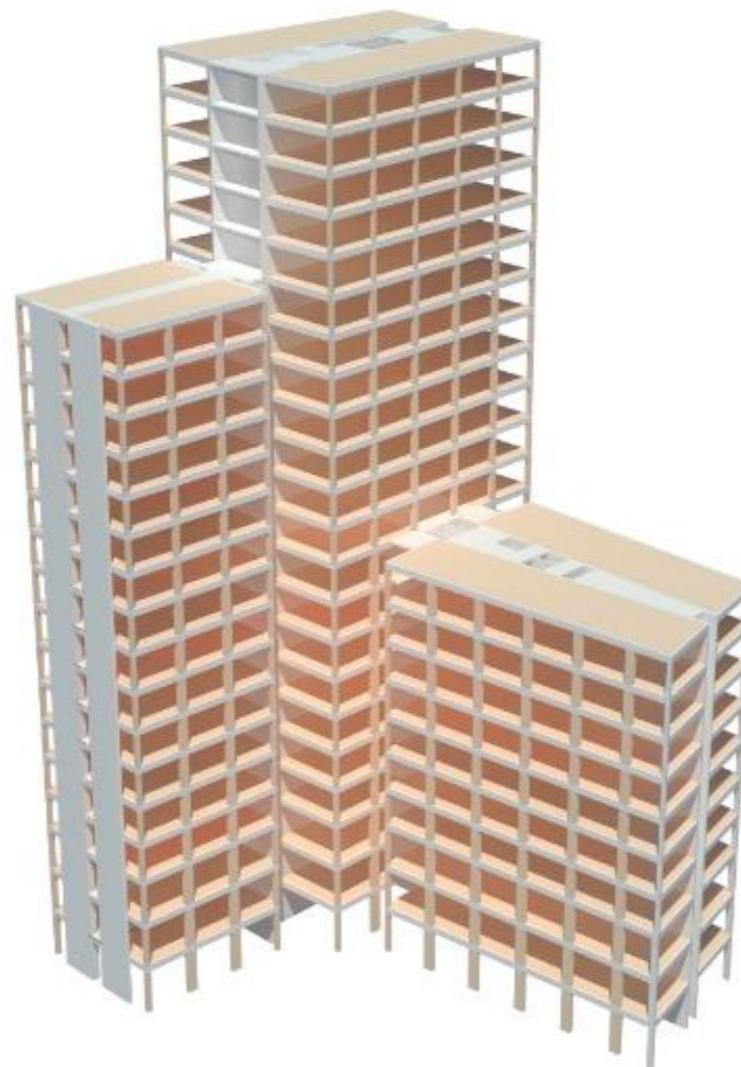
Gebäudekonstruktion

Spezieller Knoten

Kerne aus Stahlbeton

sichtbare Holzkonstruktion
(keine Brandschutzverkleidung)

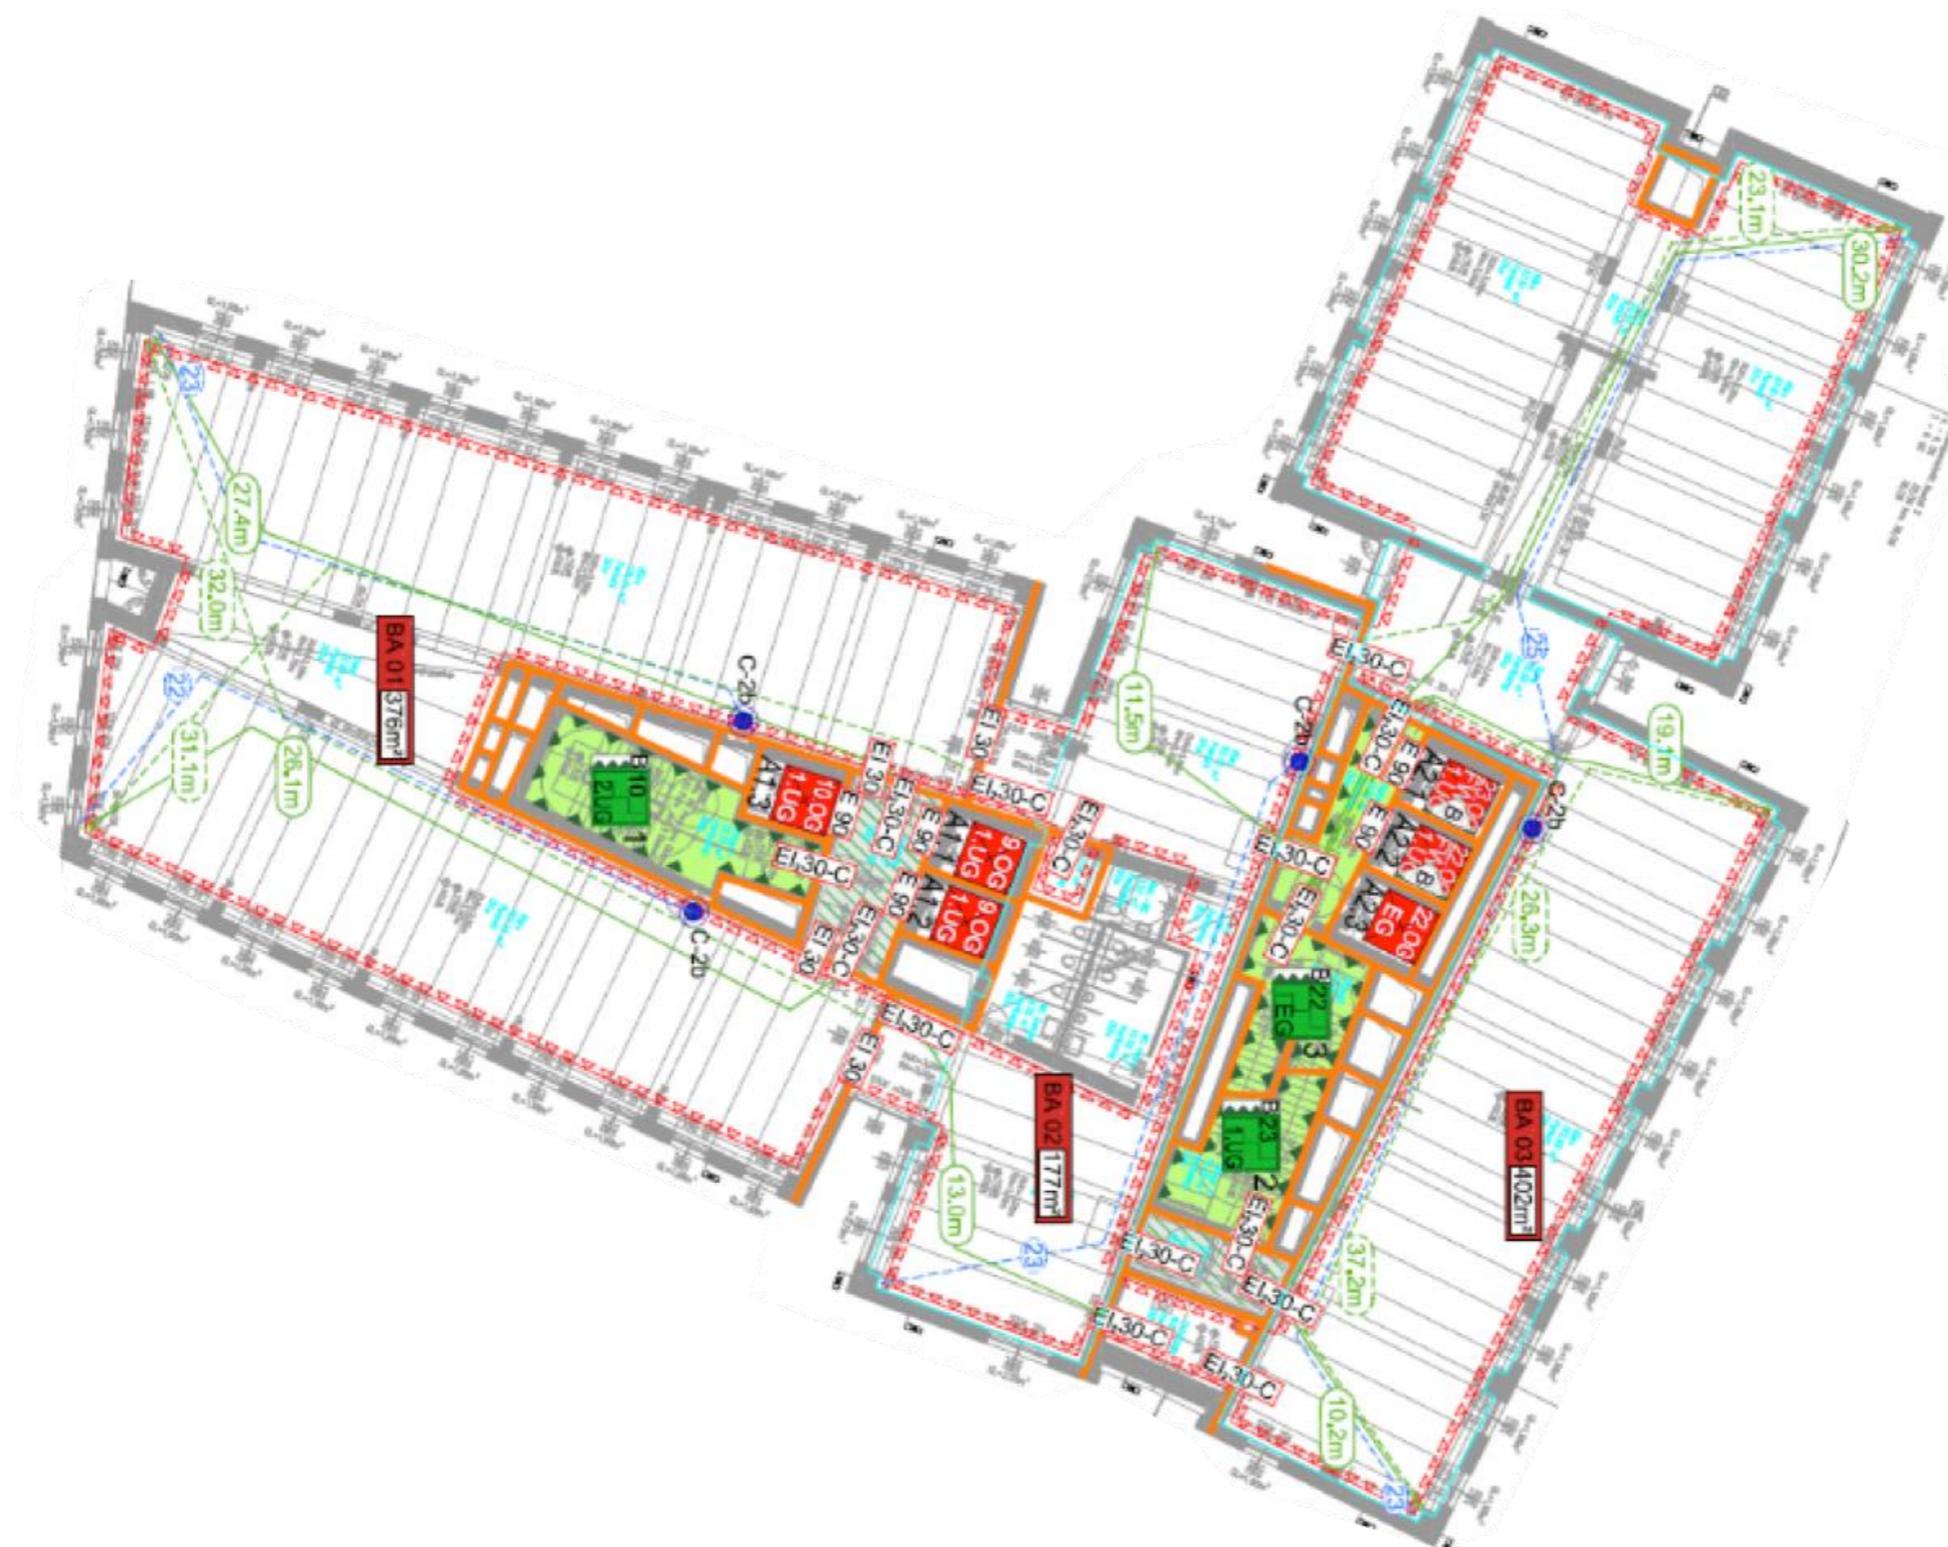
Brandversuch Regelknoten

- 1 – kleine Brandabschnitte (400m² statt erlaubter 800m²)
- 2 – kurze Fluchtwege
- 3 – Brandmeldeanlage, redundantes Sprinklersystem
- 4 – spezielle Systemknotenausbildung (Decke-Träger-Stütze)
- 5 – erhöhte Qualitätskontrollen
- 6 – Brandschutzmaßnahmen im Bauzustand
- 6 – Brandversuche im Labor (Knoten, Decke, Fassade)
- 7 – Holzbemessung auf Abbrand (Methode reduzierter Querschnitte)

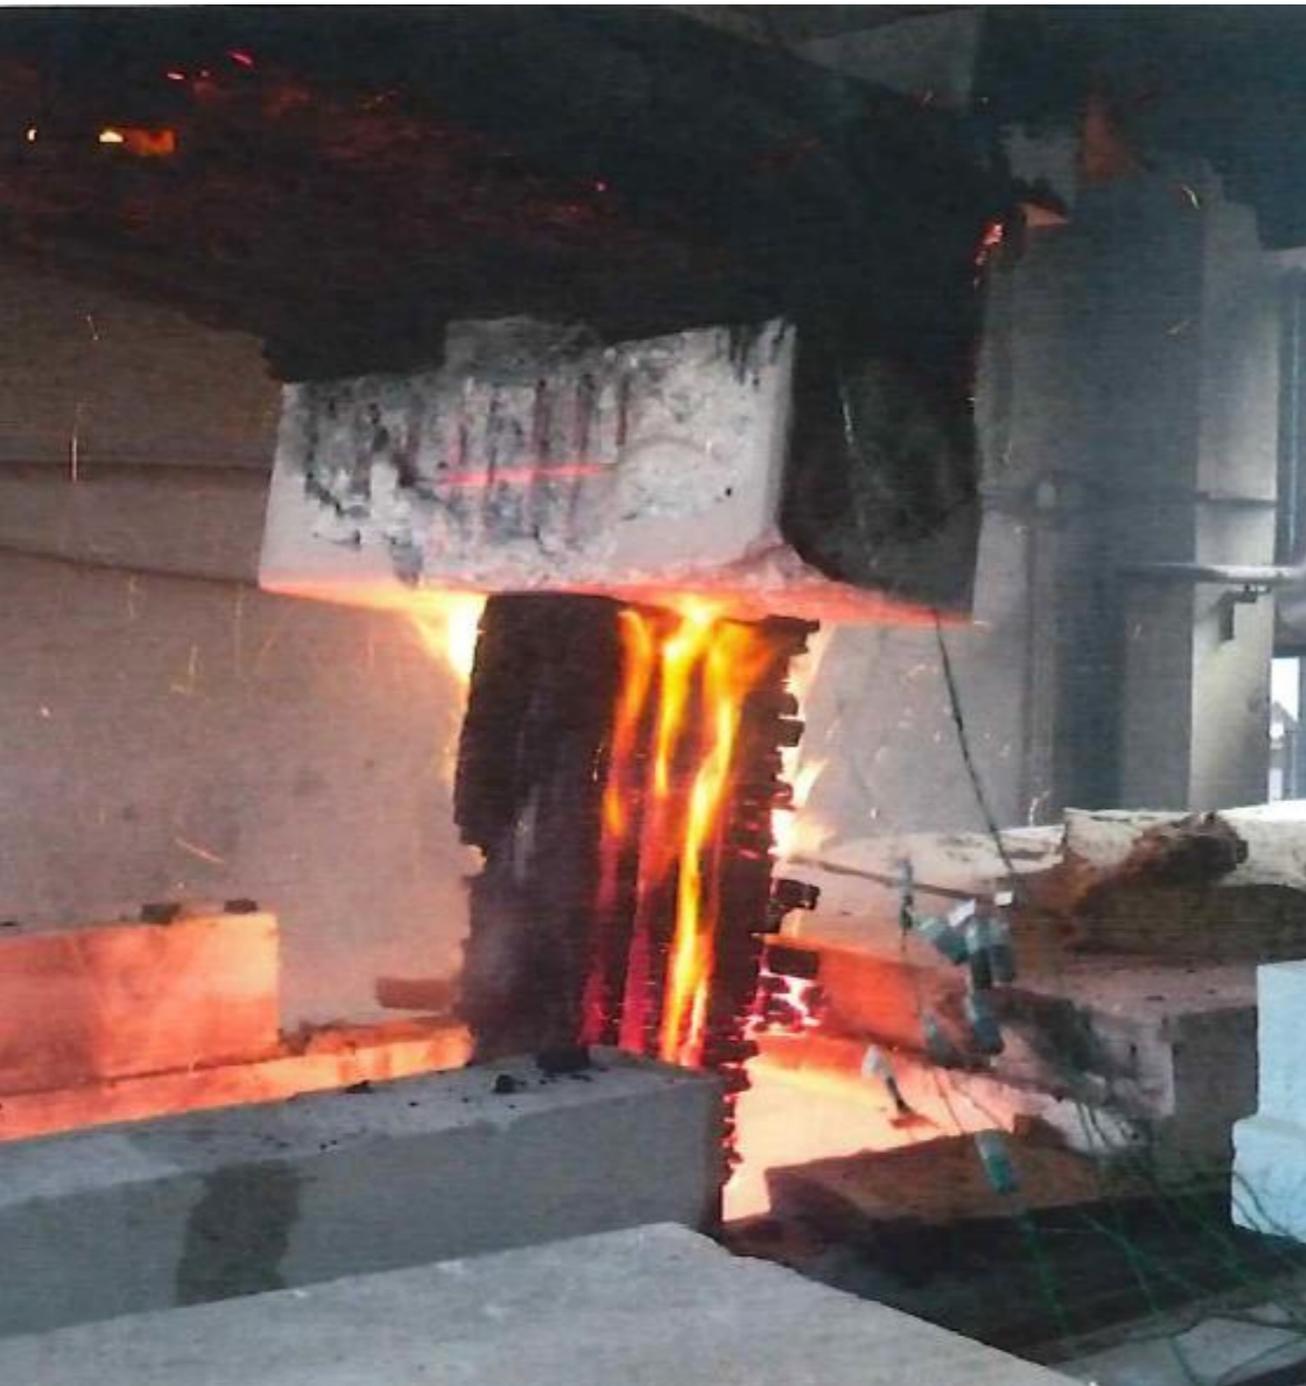
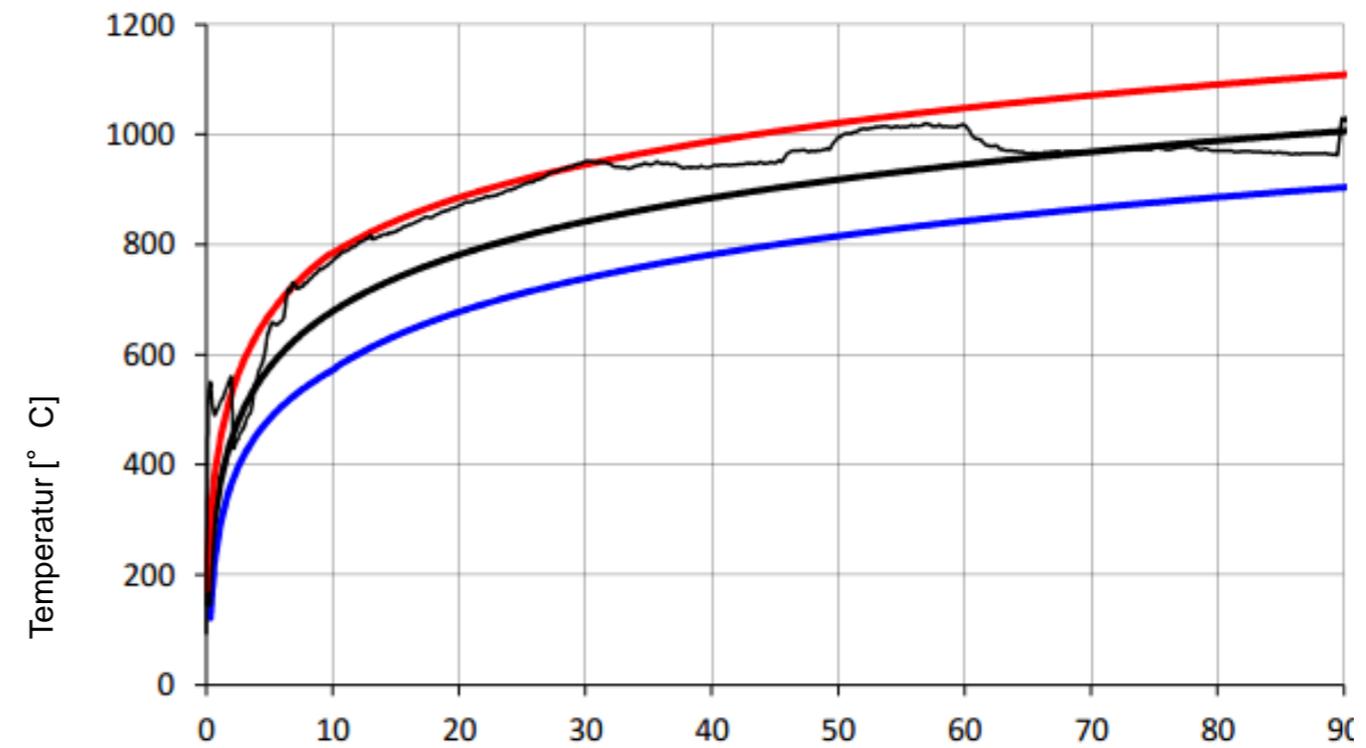
Brandversuch – MA 39

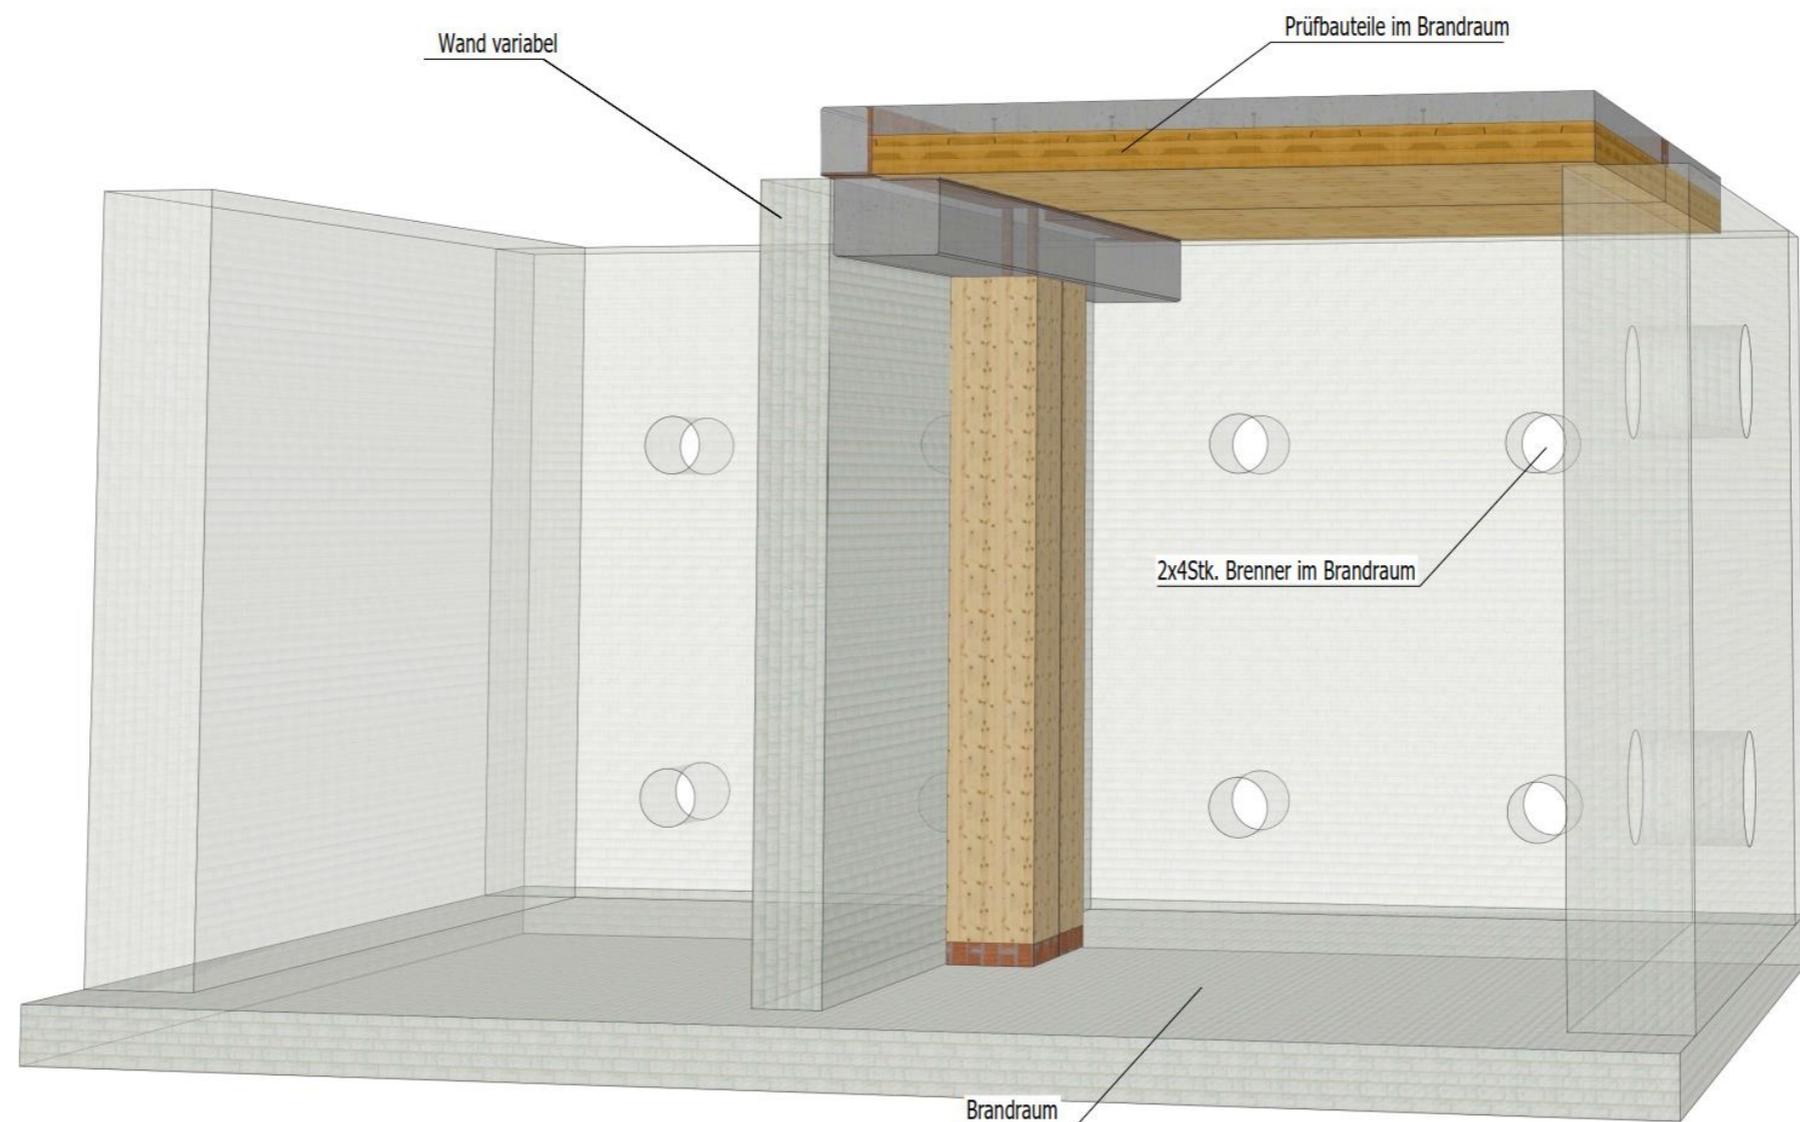
Brandversuch - Aufbau

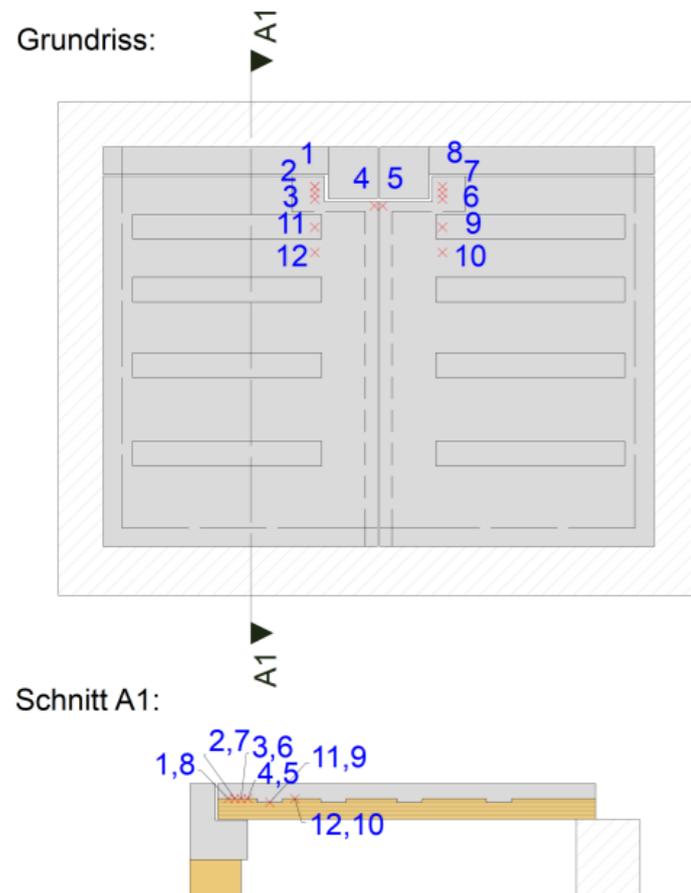
Thermoelementanordnung im inneren des Prüfkörpers

× ... Temperaturmessstelle

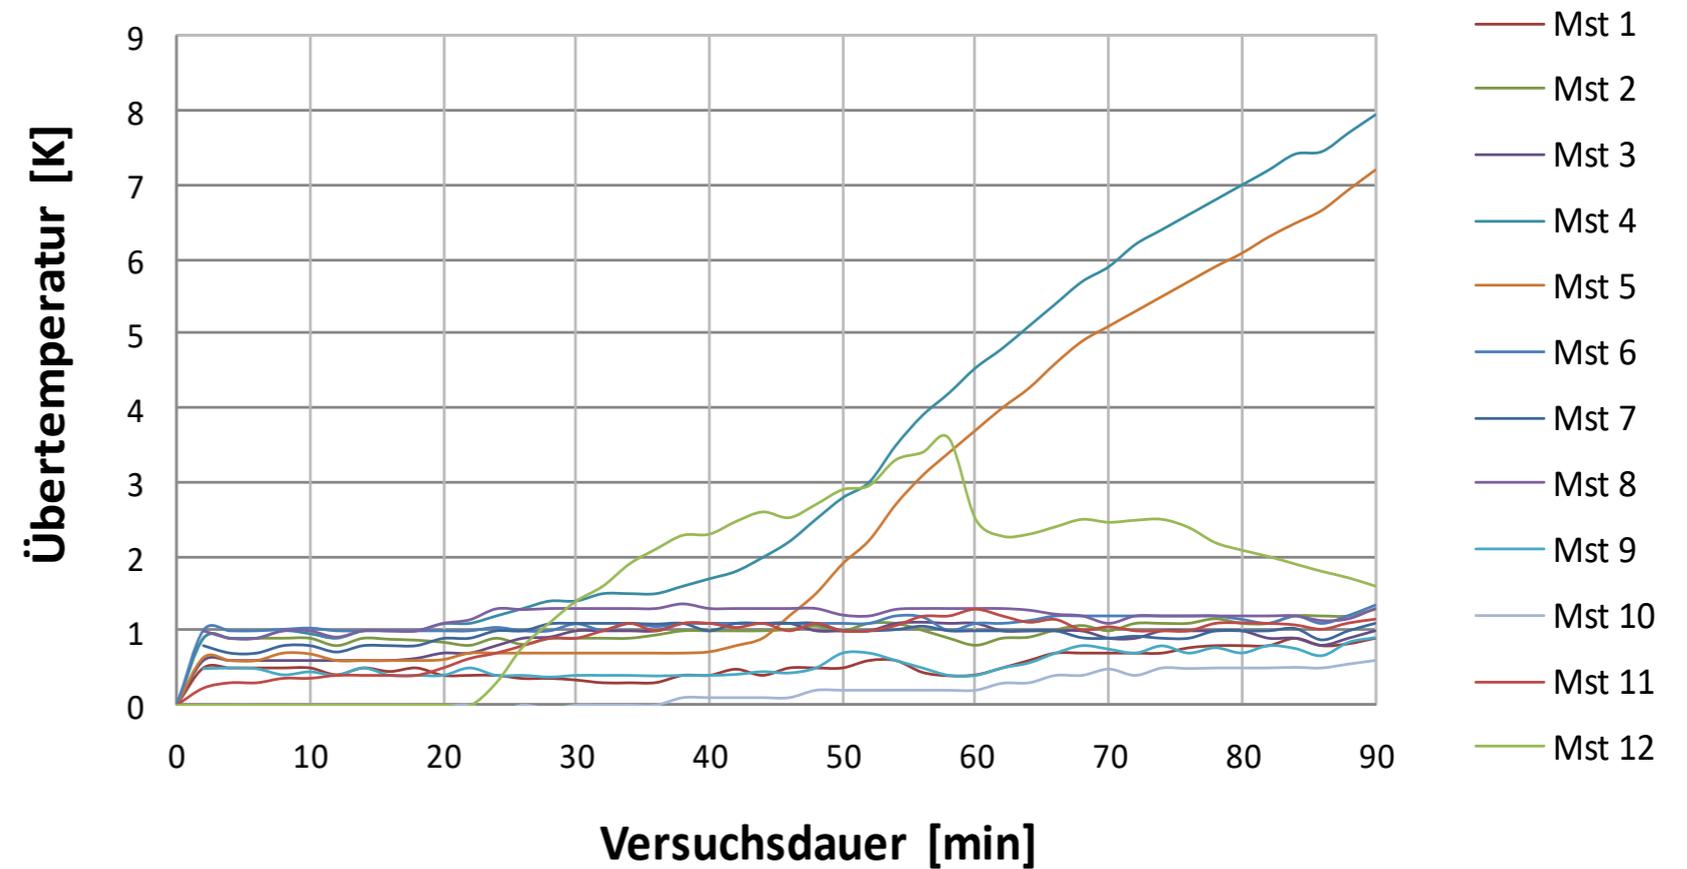
Temperatur im Inneren des Prüfkörpers während der Prüfung

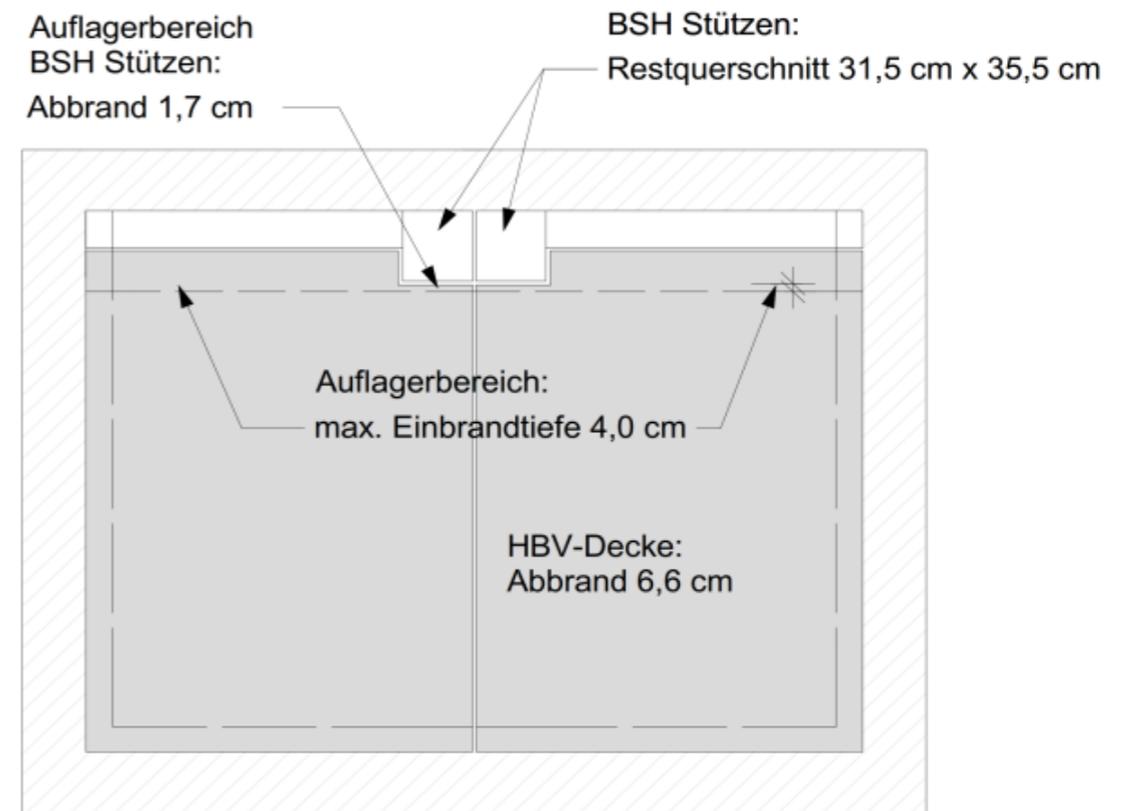
Ermittelte Abbrandtiefen, Restquerschnitte und Einbrandtiefen

Grundriss:

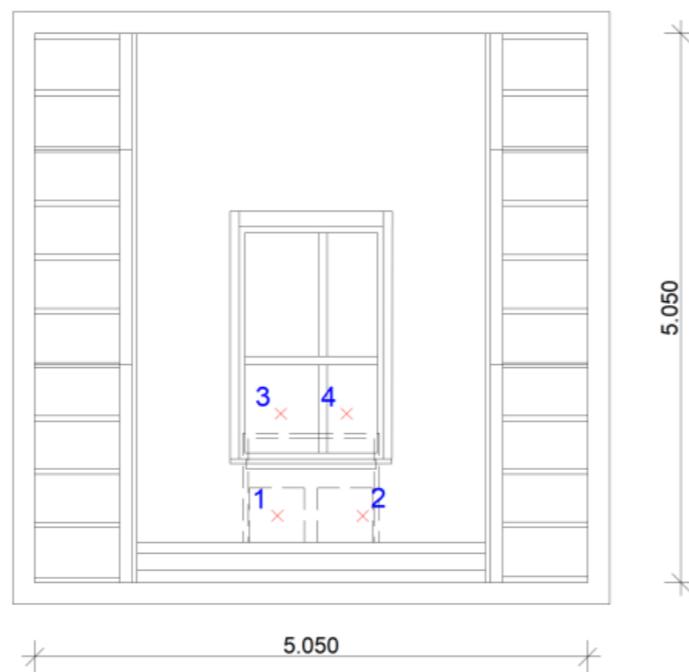
Ansicht feuerabgekehrte Seite

× ... Temperaturmessstelle

Prüfung des Elementes hinsichtlich Brandweiterleitung über 2 geöffnete Fensterflügel mit der Brandlast von 2 Holzkrippen (Gesamtgewicht 50 kg) und unter Einsatz eines an der Decke montierten Sprinklers mit 100 l/min Durchflussrate

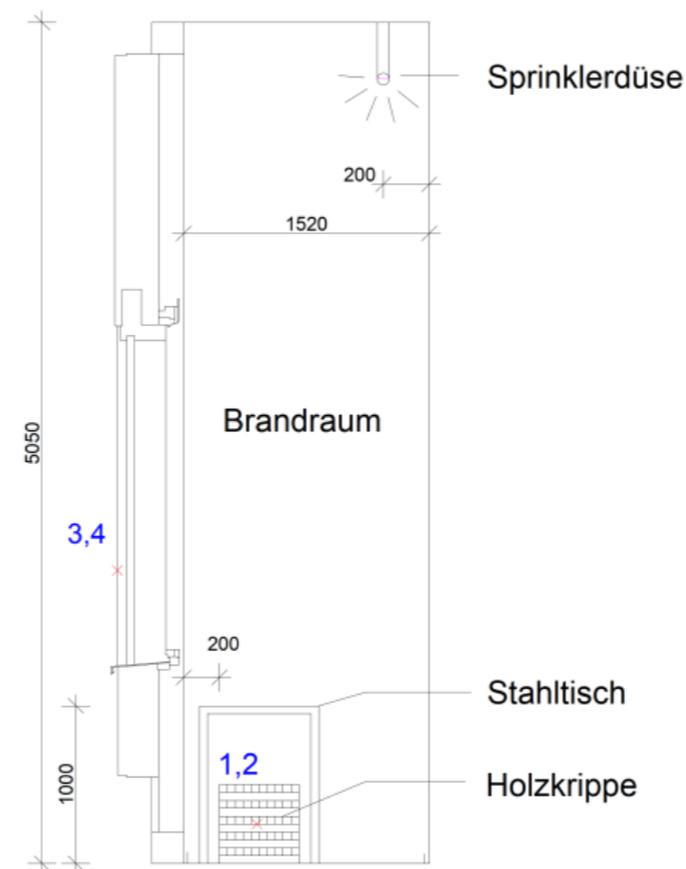
Schnitt:

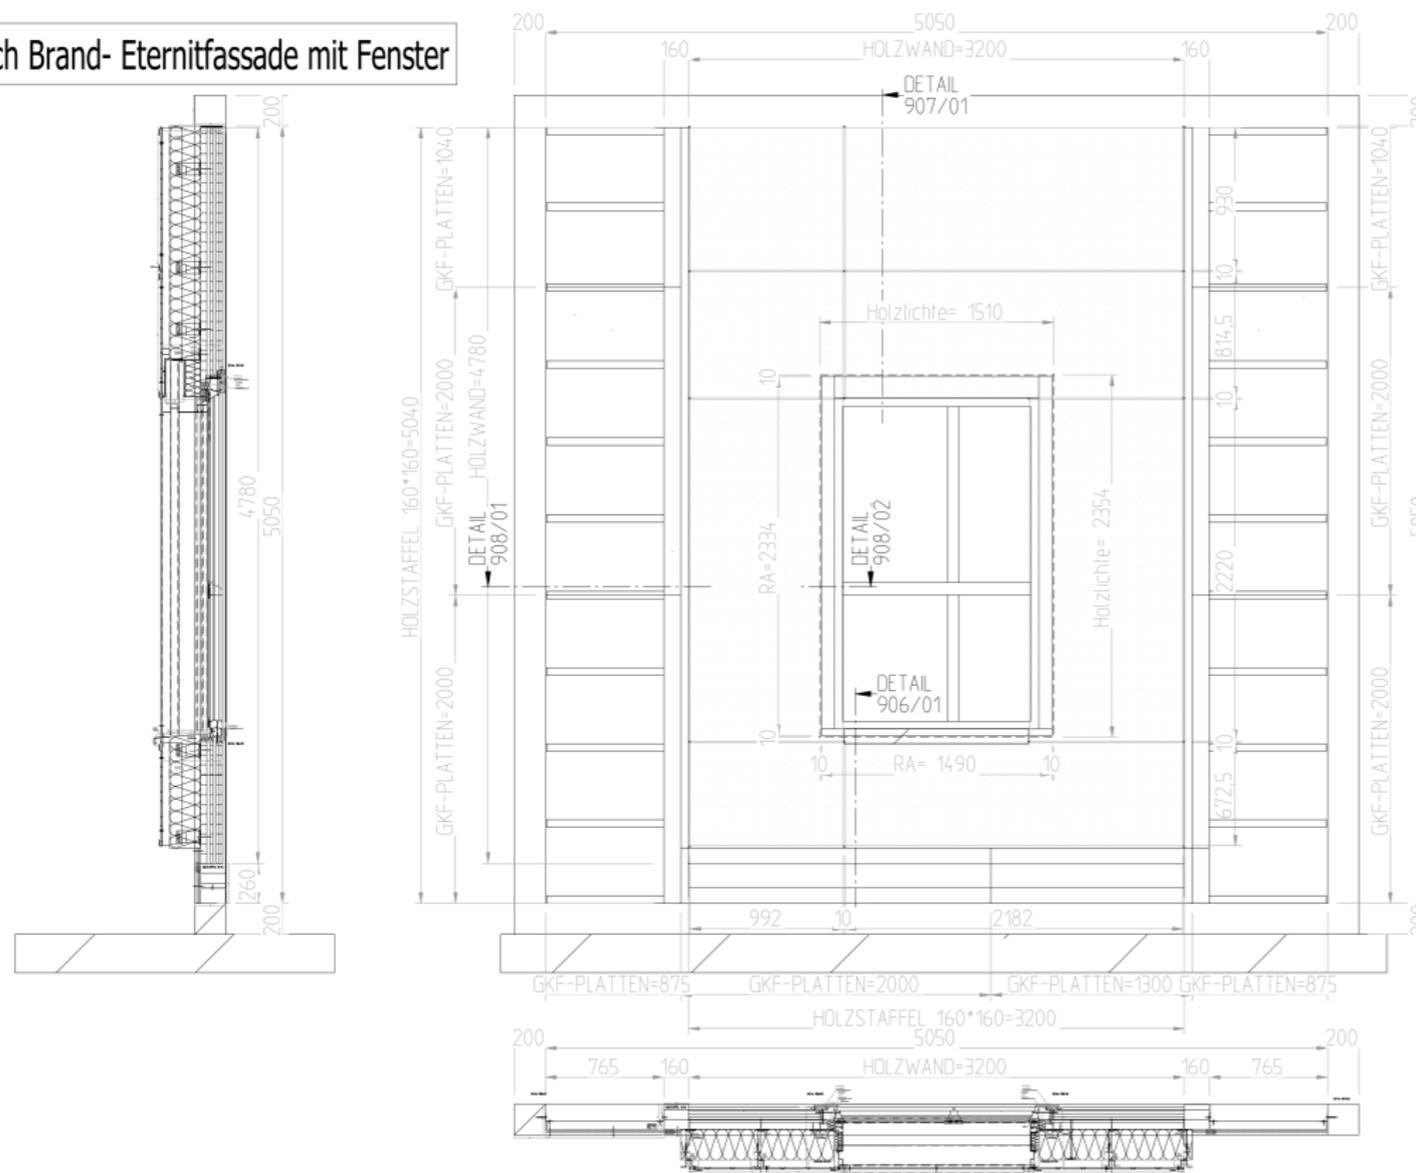
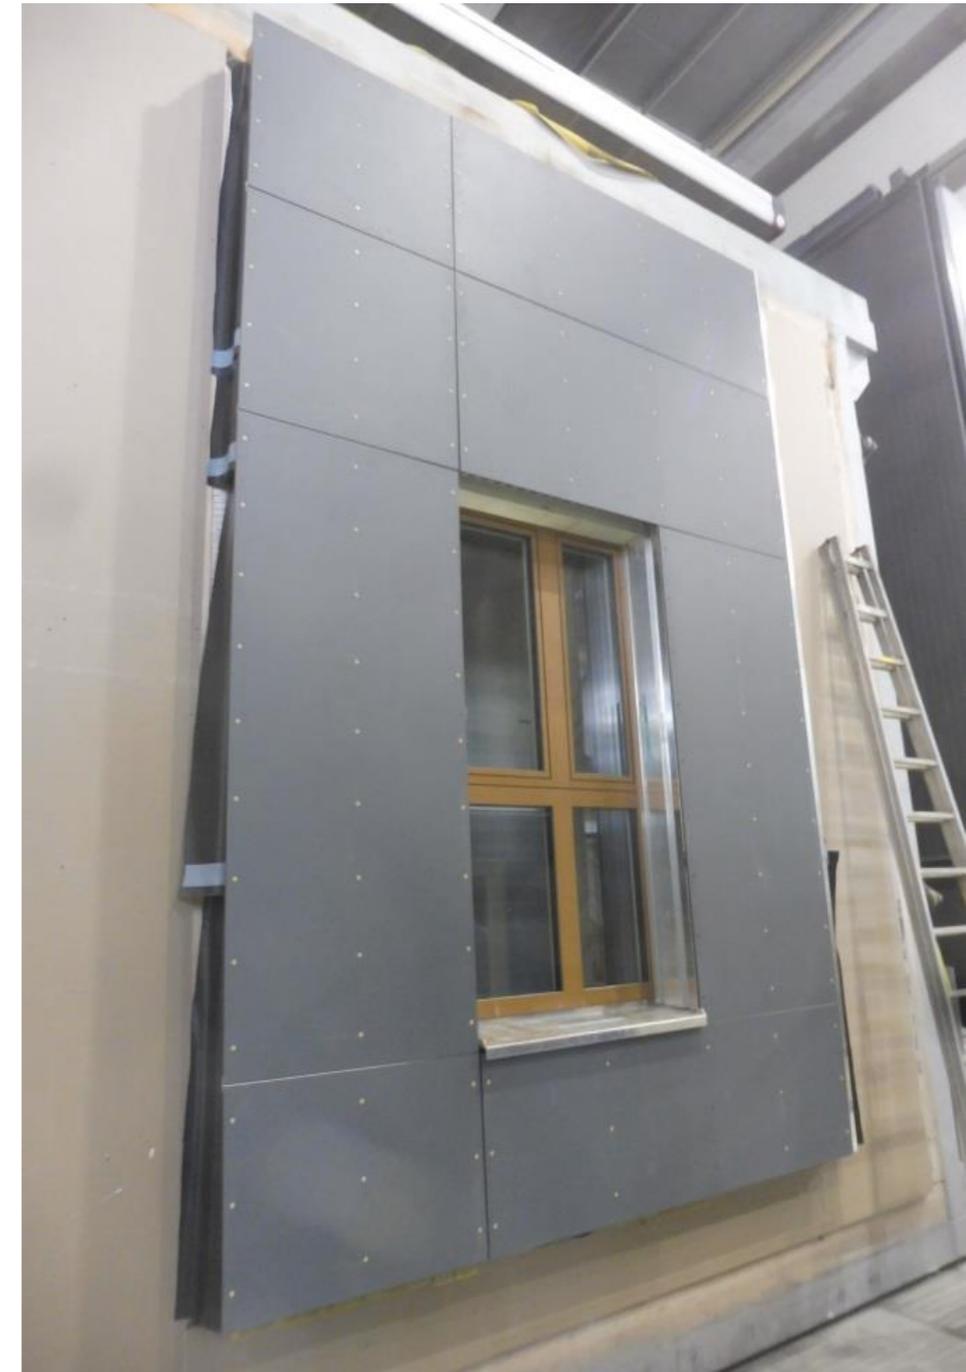
Versuch 1 Holz-Außenwandelement mit einer vorgehängten, hinterlüfteten Fassade aus Faserzementplatten + Fenster

Prüfversuch Brand- Eternitfassade mit Fenster
