Modul V – Brandschutz

HoHo Wien

HoHo

Hard Facts:

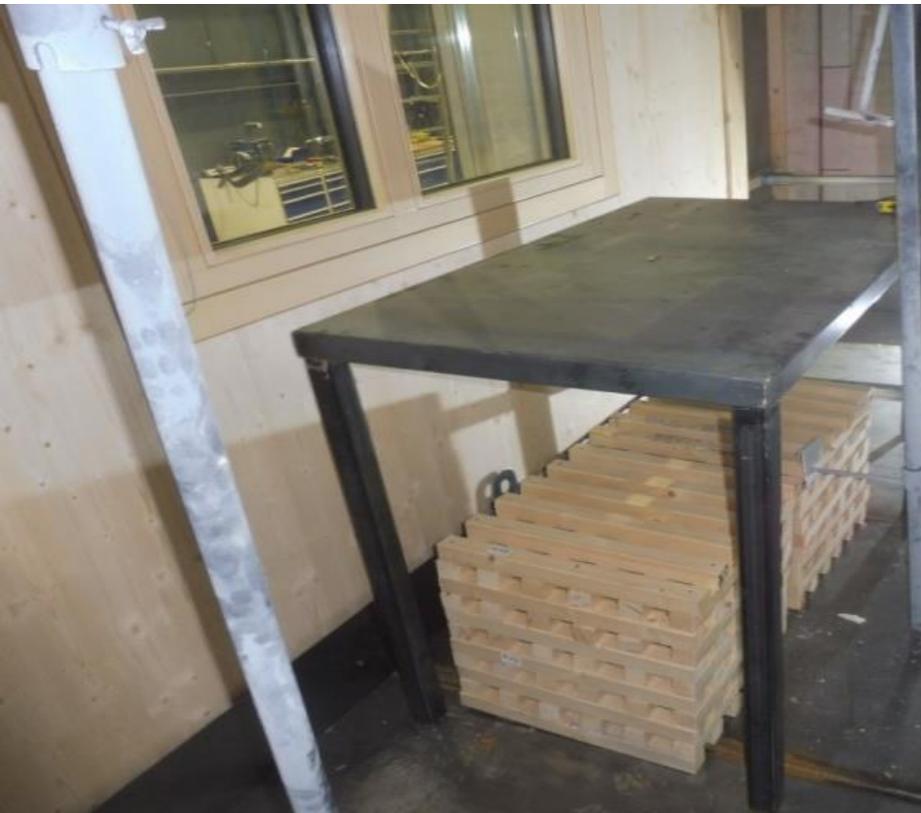
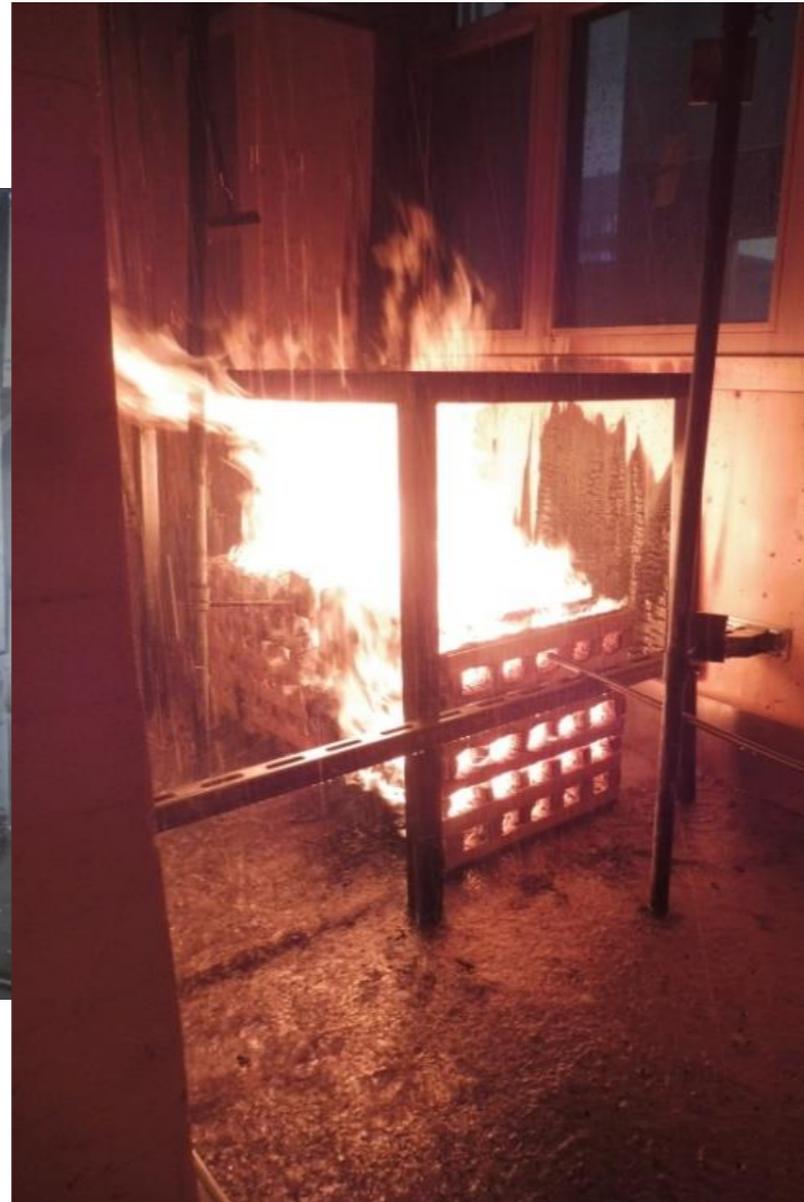
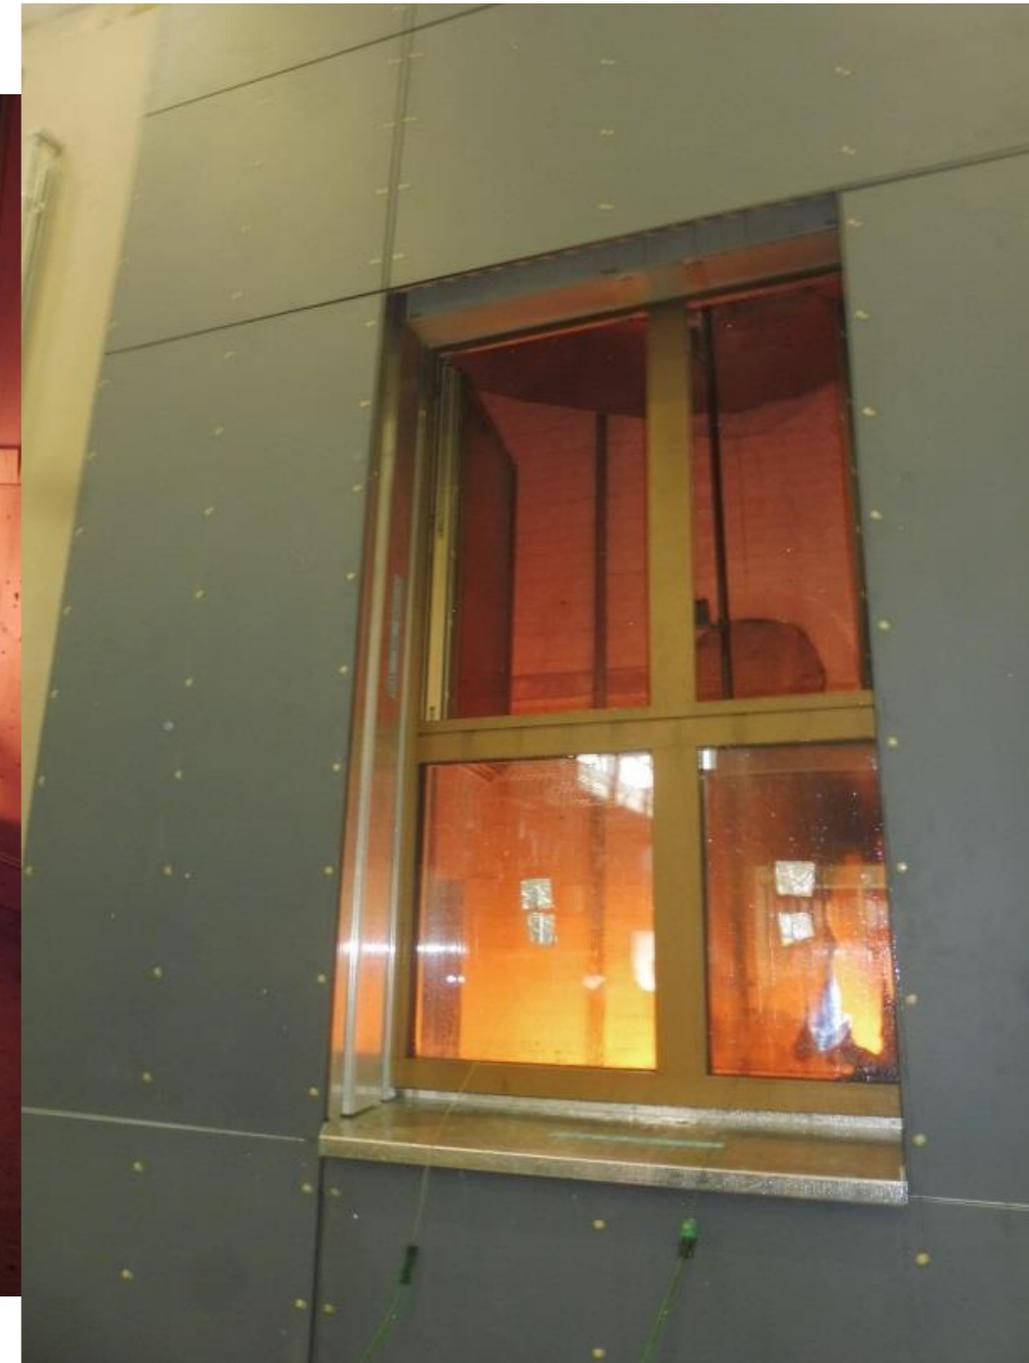
Versuchsablauf

nach 2 min Sprinkler startet

nach 2 min 30 sec Dunkelfärbung Holz unterhalb des Fensters raumseitig

nach 4 min 40 sec Sprünge im Glas der rechten Scheibe

nach 7 min Abfallen von Glasteilen raumseitig

nach 30 min Stützfeuer bricht zusammen

➔ **Keine Brandweiterleitung an der Fassade erkennbar**

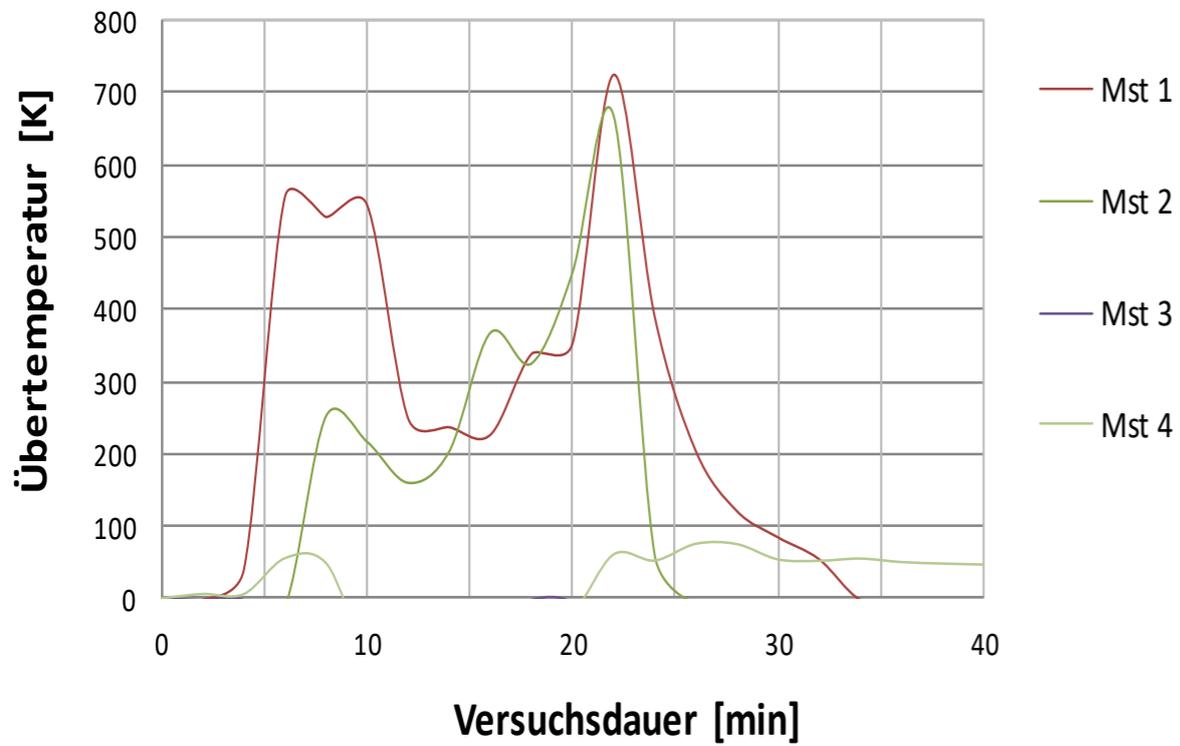
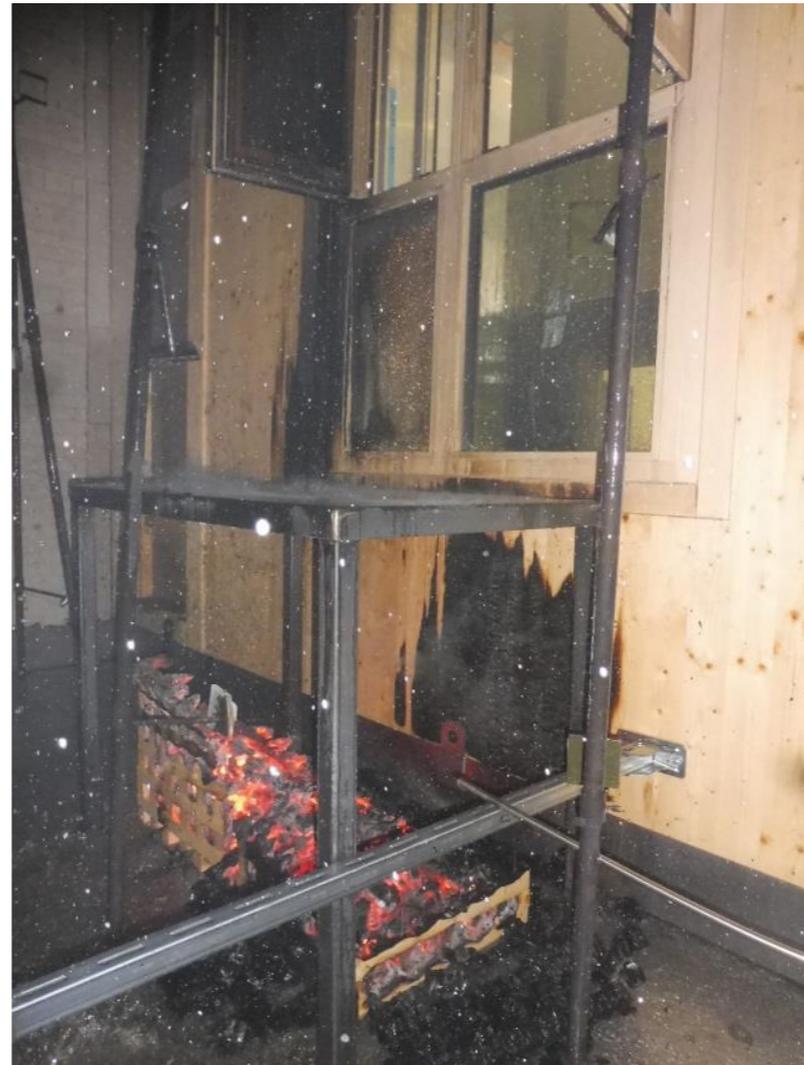
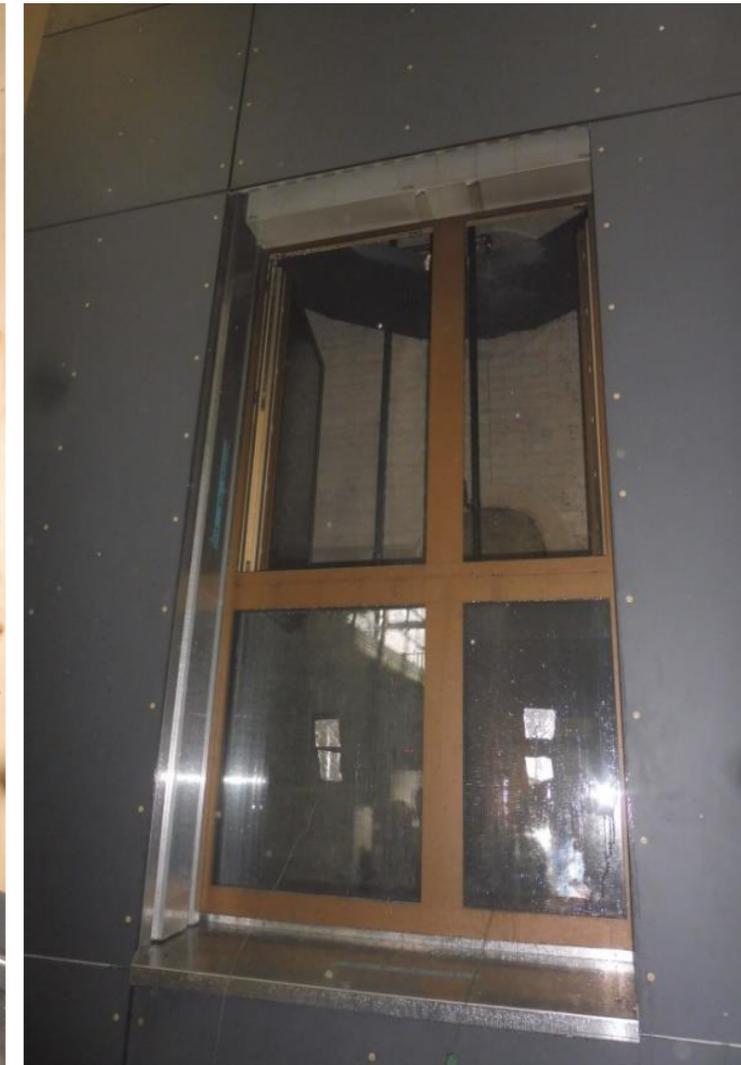
Versuchsergebnis

Temperaturen auf der feuerabgekehrten Seite

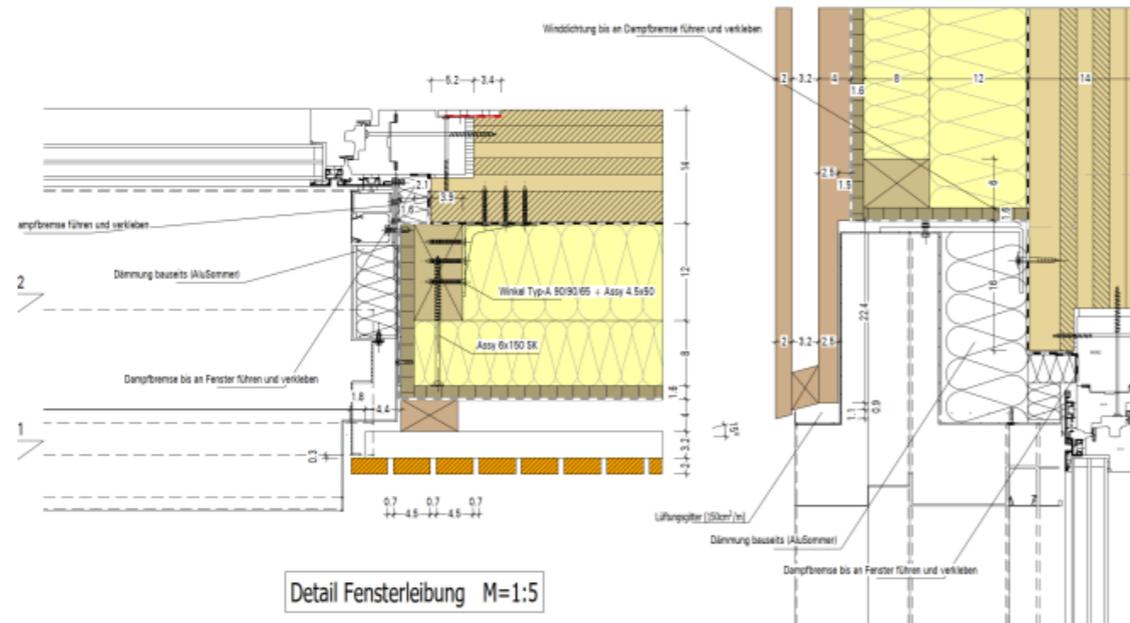
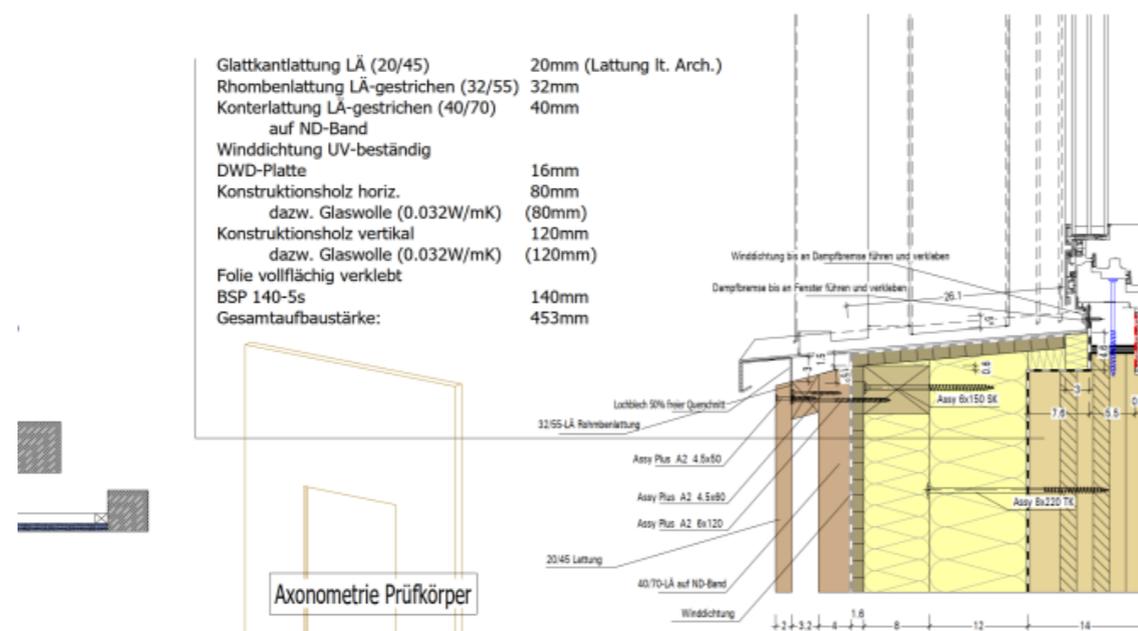
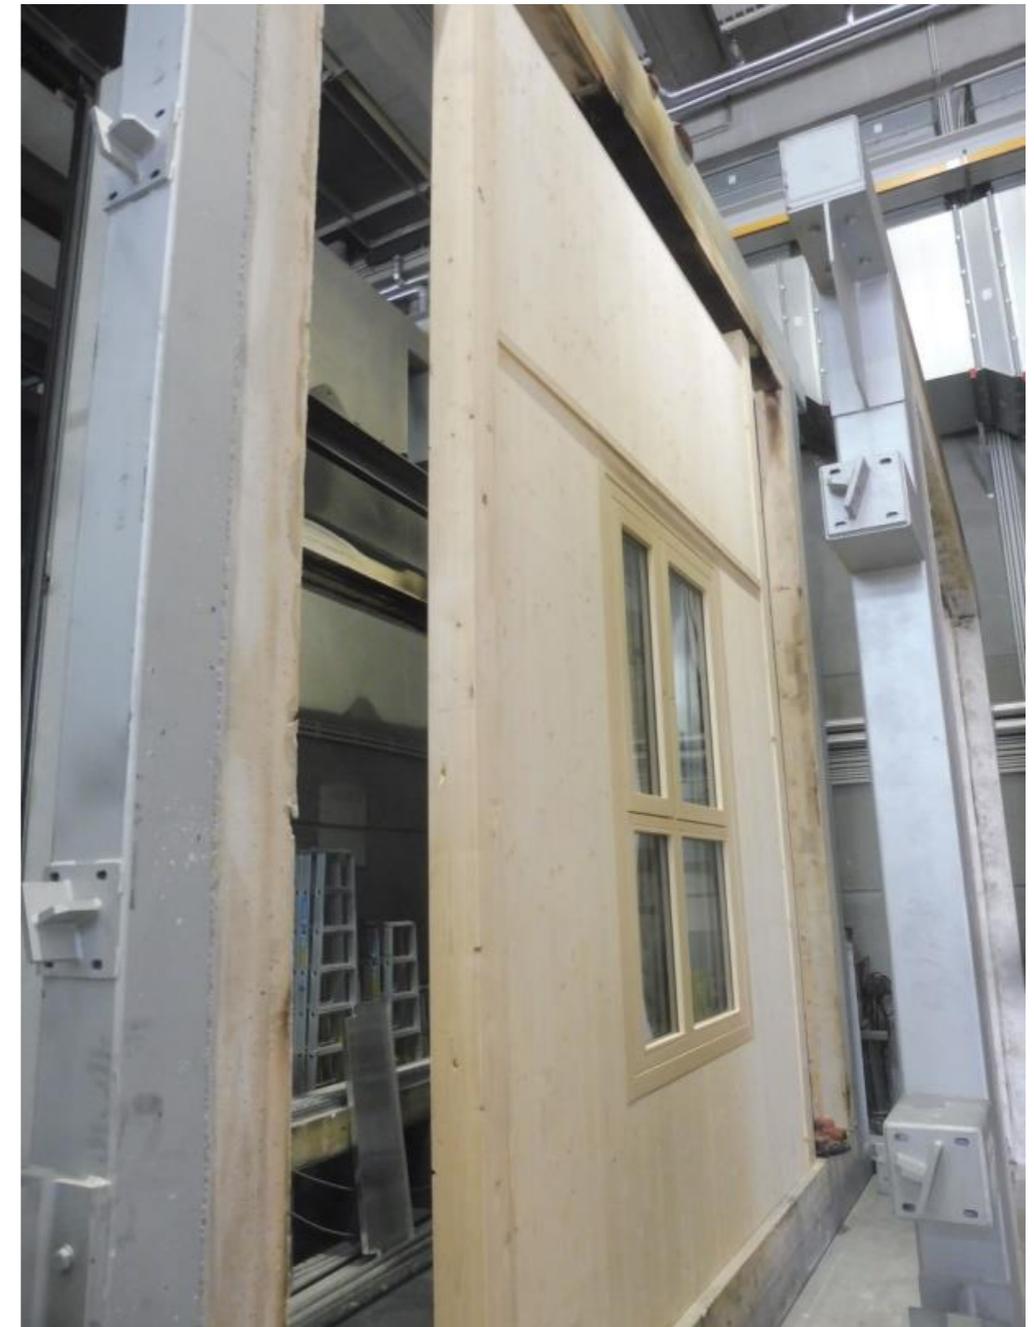
Versuch 2 Holz-Außenwandelementes mit einer hinterlüfteten Holzfassade, gedämmt mit Glaswolle + Fenster

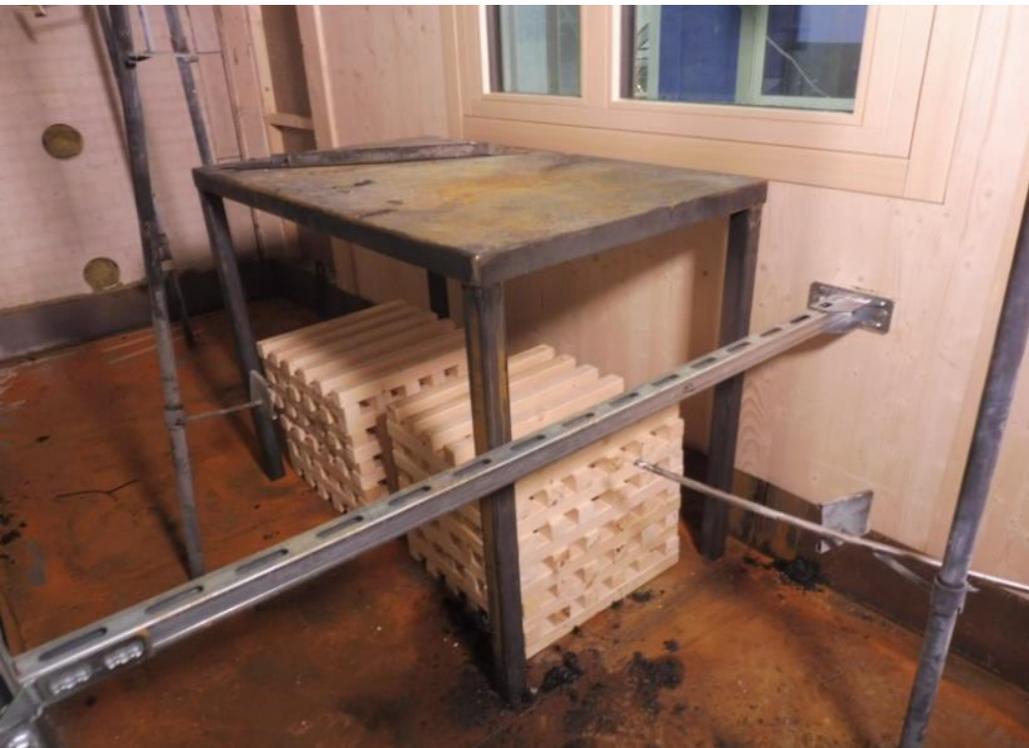
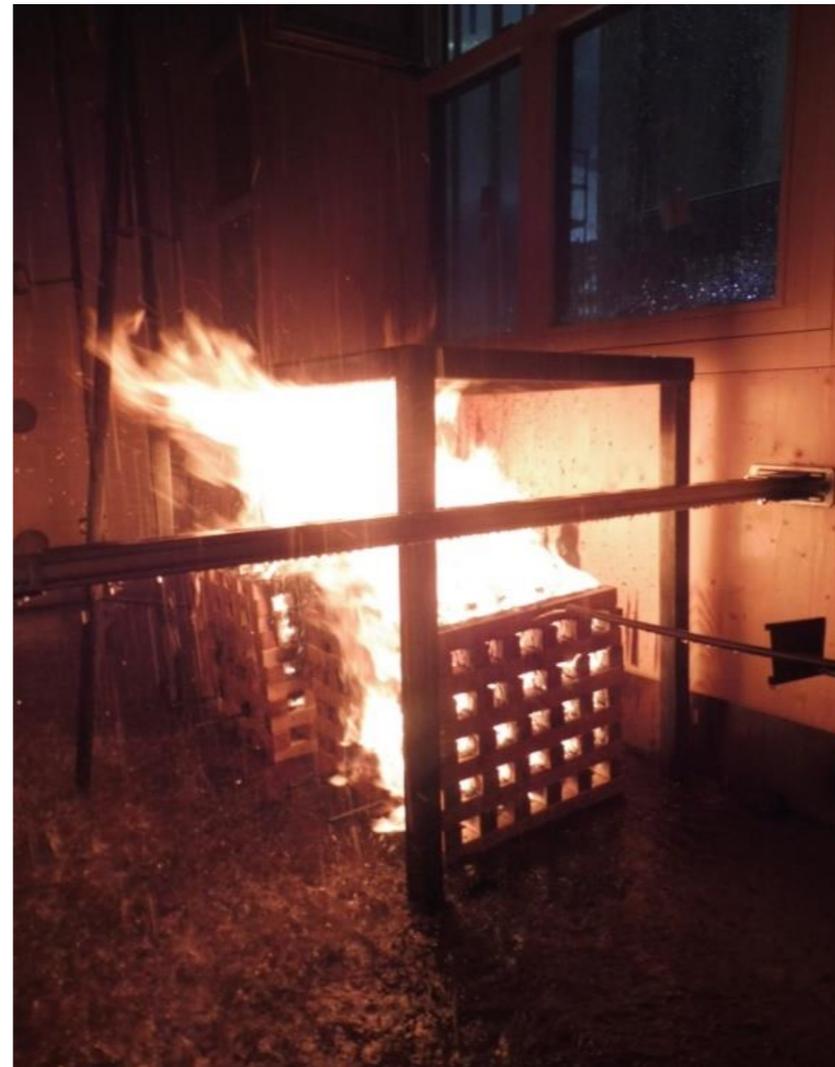
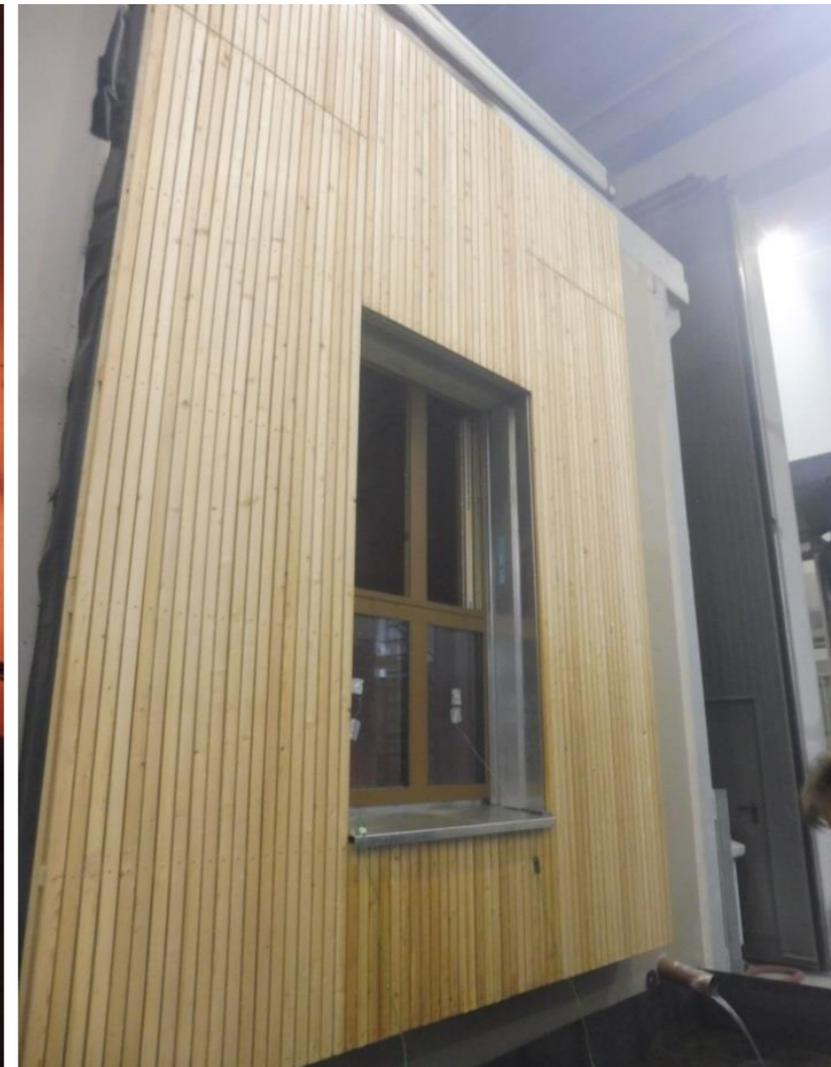
Versuchsablauf

nach 2 min 50 sec Sprinkler startet

nach 4 min Dunkelfärbung Holz unterhalb des Fensters raumseitig

nach 25 min Stützfeuer bricht zusammen

nach 32 min Glimmen raumseitig oberhalb des Fensters

nach 39 min Glimmen endet

→ Keine Brandweiterleitung an der Fassade erkennbar

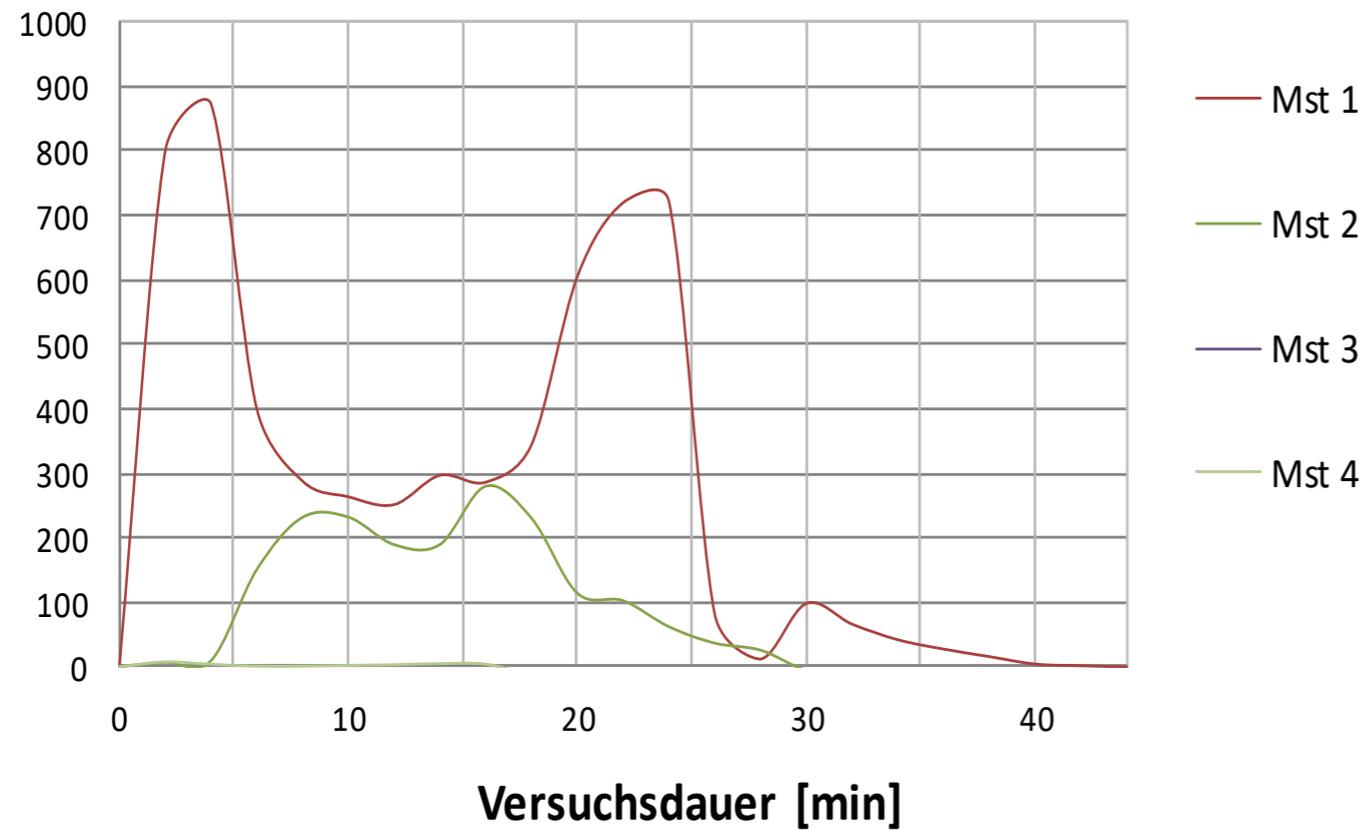
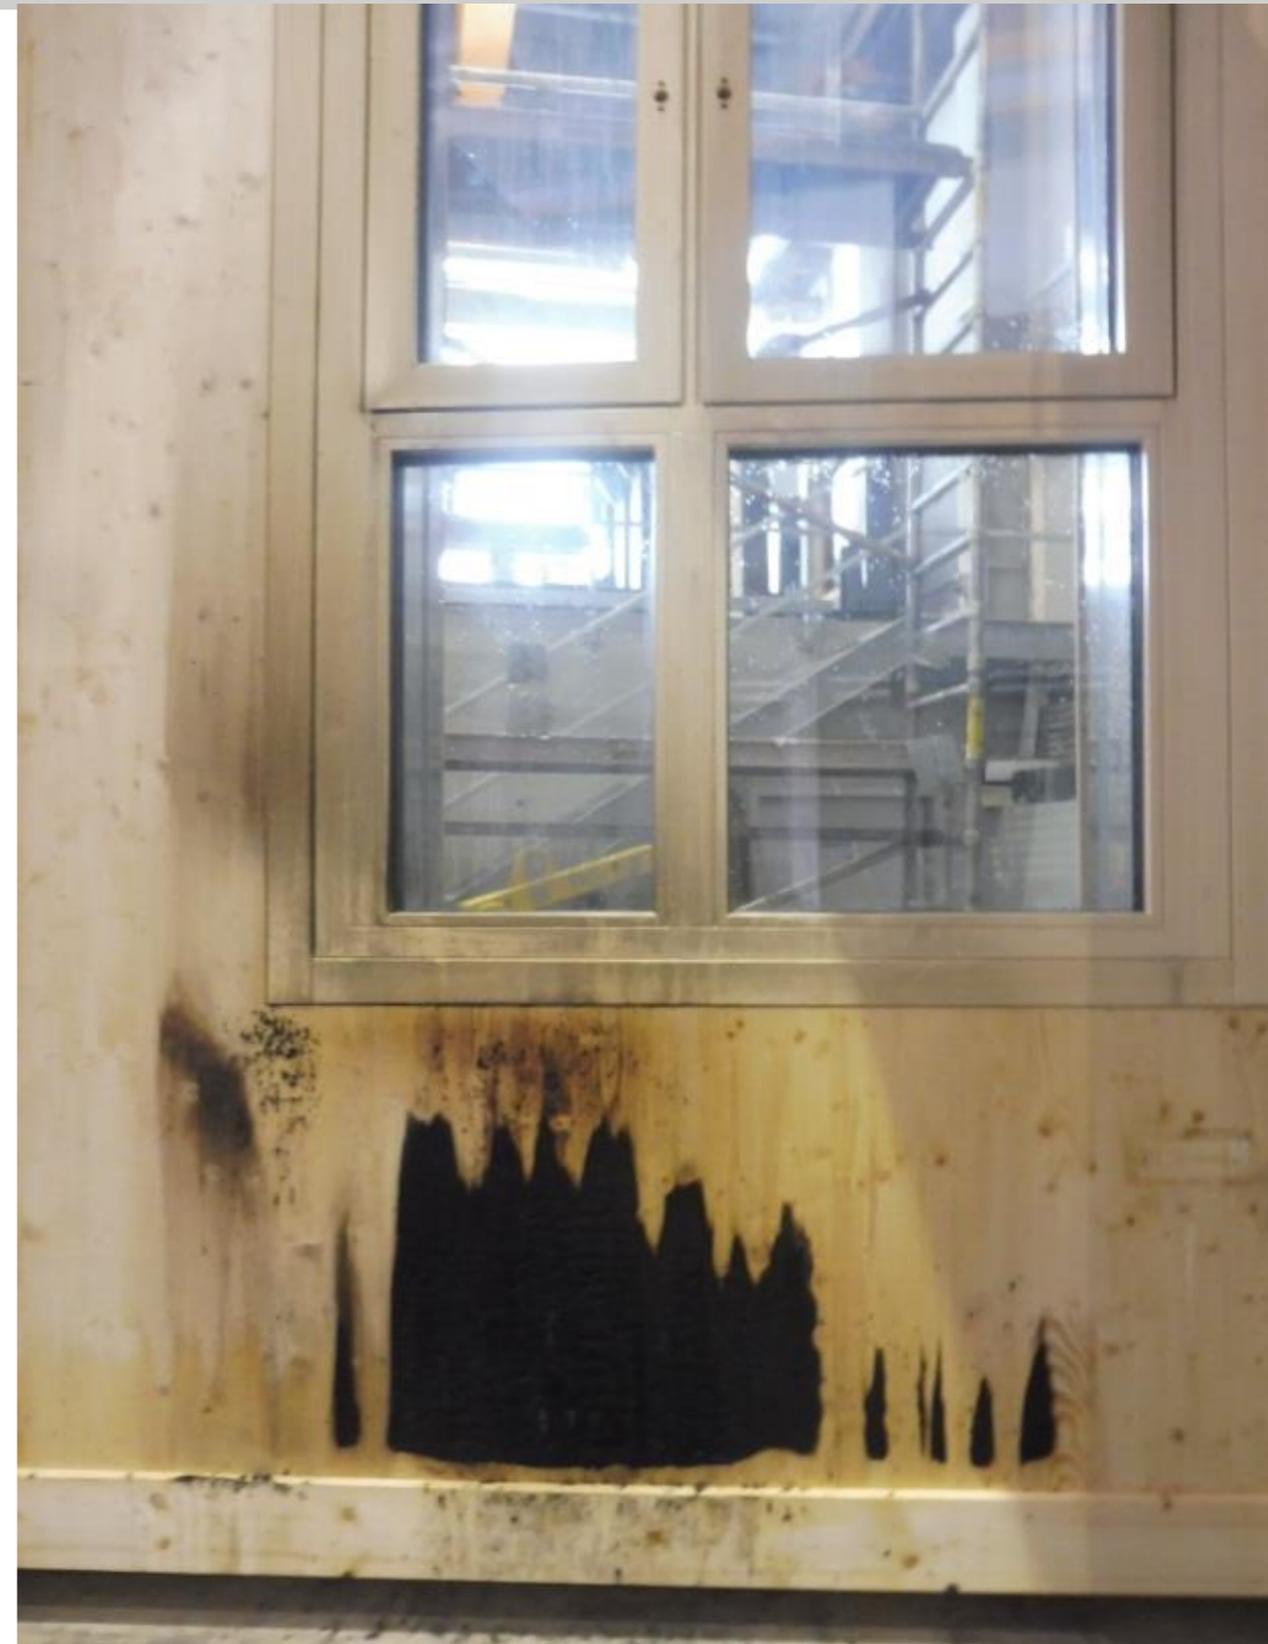
Versuchsergebnis

Temperaturen auf der feuerabgekehrten Seite
